KONTTIMÄEN KYLÄYHDISTYS RY
PIHAHANKE 2021 – 2022
HANKERAPORTTI

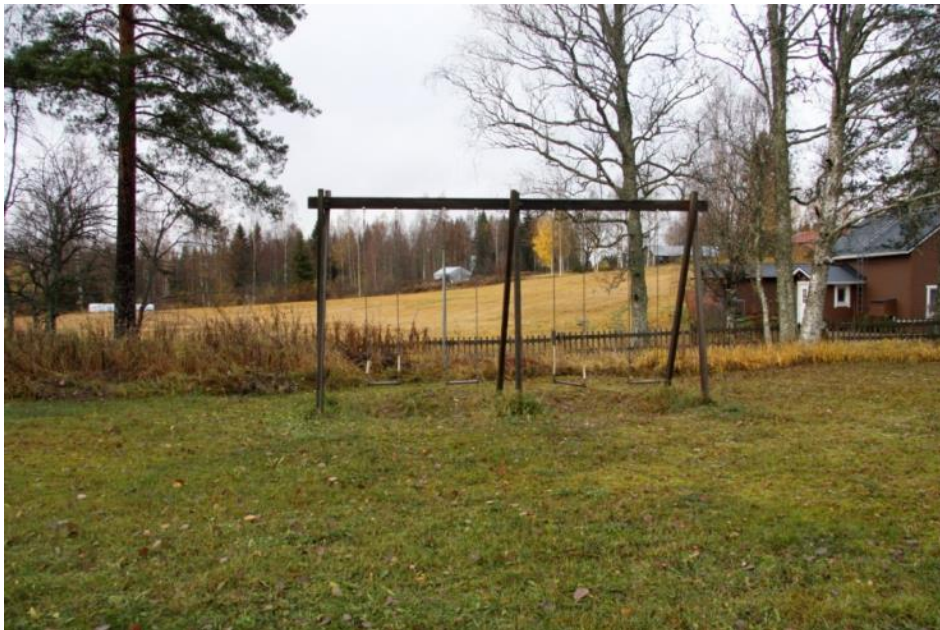
Kuva 5 Huonokuntoiset vanhat keinut

Vanha kiipeilyteline ja keinulauta purettiin pois. Keinut kunnostettiin poistamalla keinujen alta tiivistynyt maa-aines, uusimalla hiekka ja lisäämällä keinuihin muovisuojaputket ketjuihin. Parkkialueen toisella puolella sijaitseva leikkimökki ja keinun runko siirrettiin leikkialueelle ja keinun runkoon vaihdettiin nykyisten lautakeinujen tilalle linnunpesäkeinu ja vauvakeinu. Leikkimökki myös maalattiin.

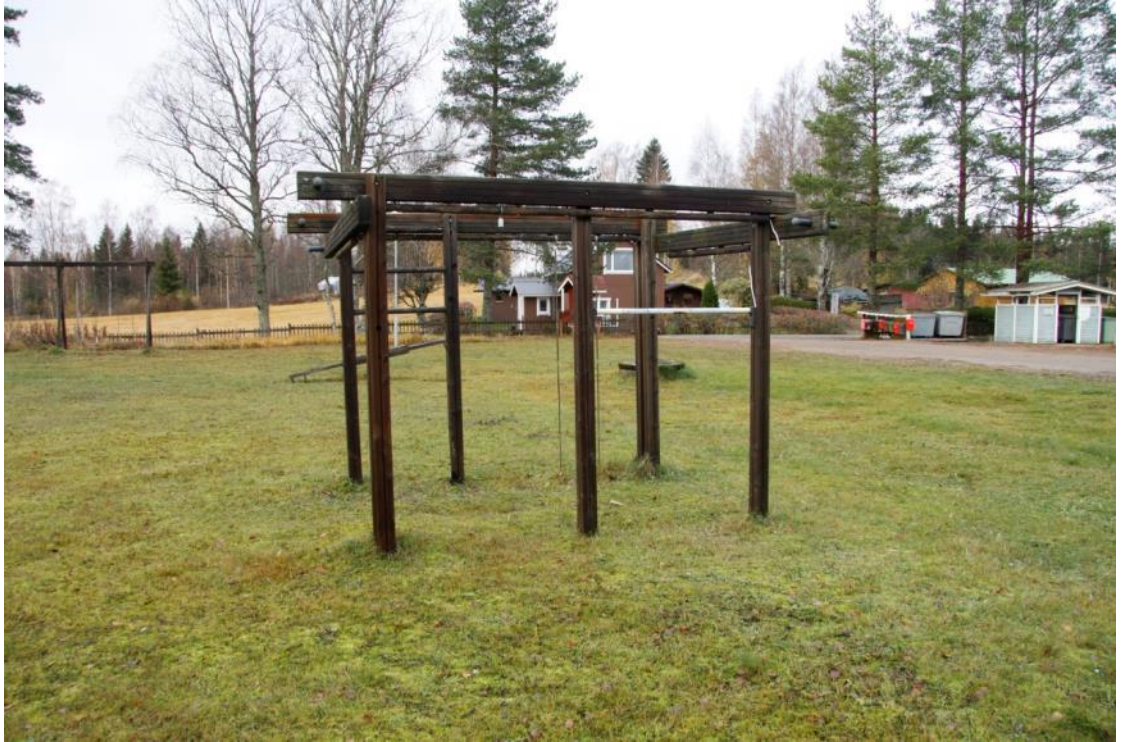
Kuva 6 Vanha rikkinäinen kiipeilyteline

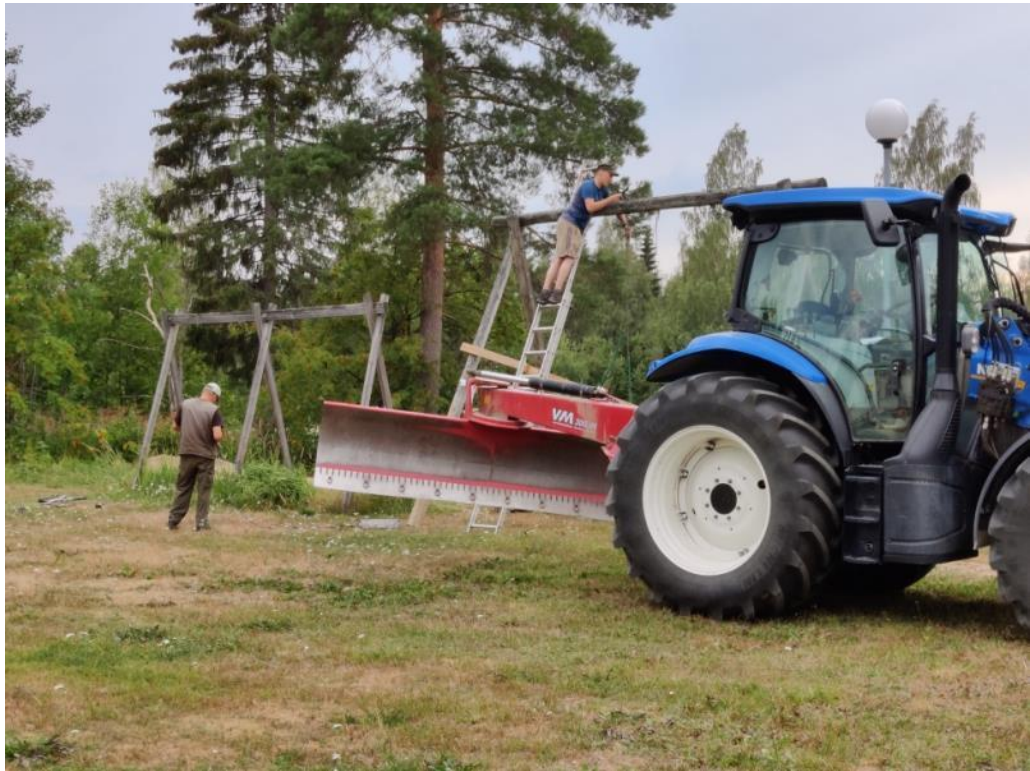
Kuva 10 Vanhat keinut irrotettiin ja kunnostettiin mm. uusilla suoja-putkilla

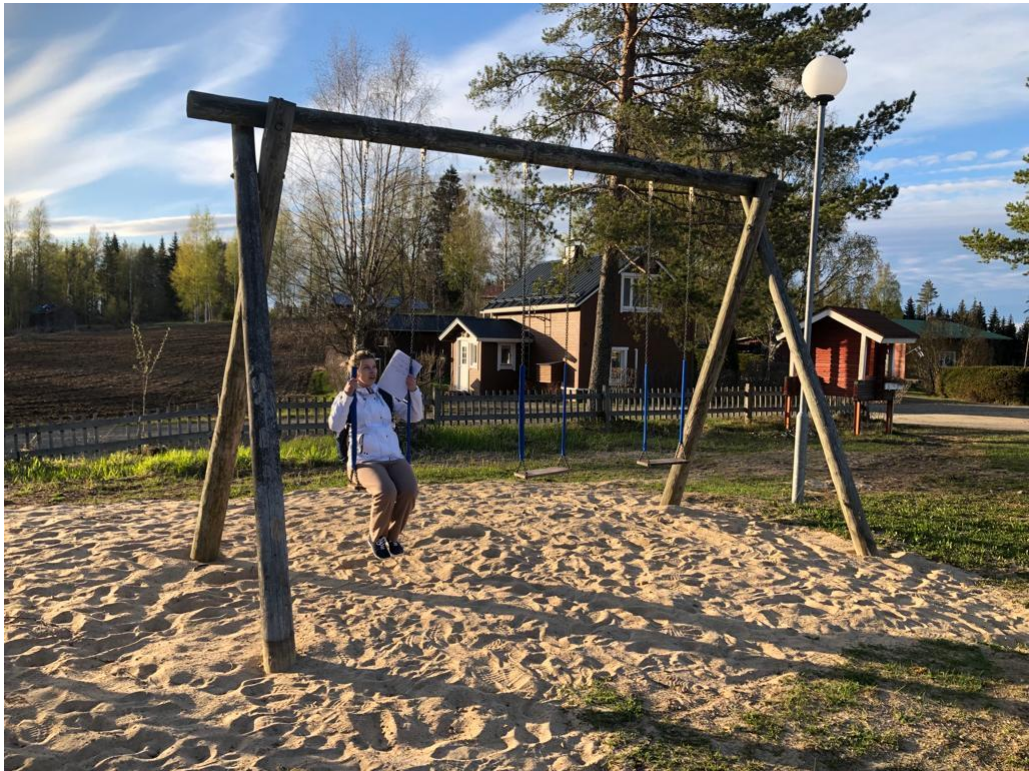
Kuva 12 Vanhatkin keinut ovat saaneet uudet suoja-putket ja sakkelit ketjuihin

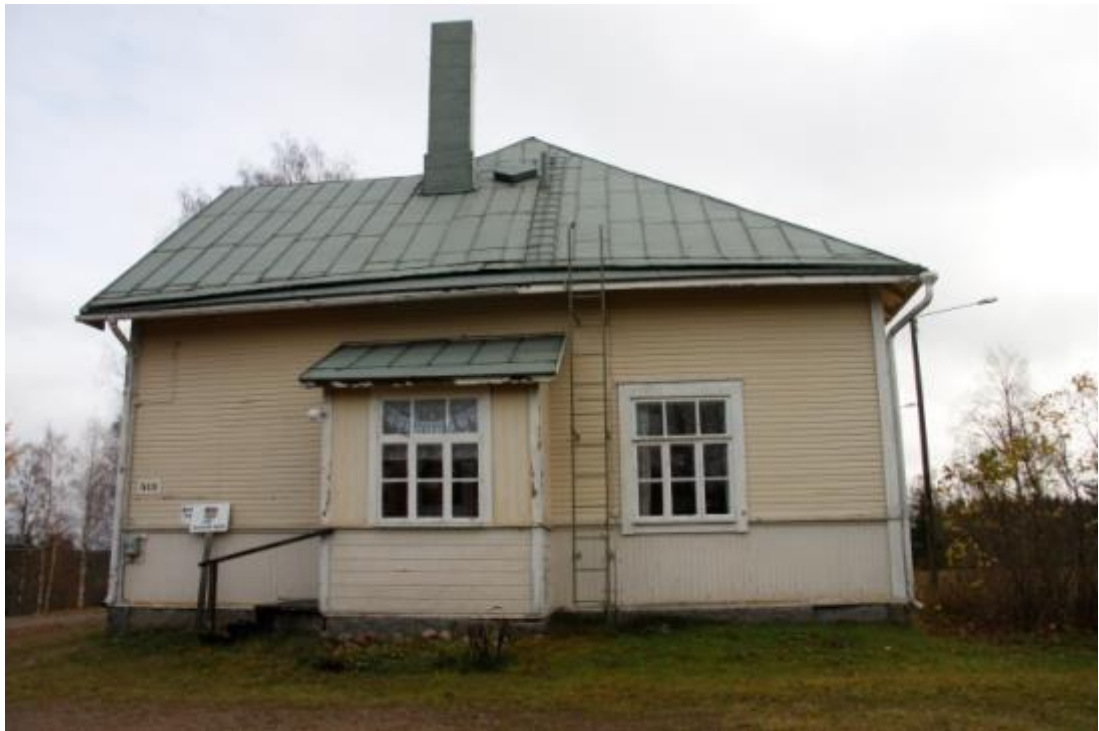
Kuva 25 Ennen hanketta koulun maalipinta oli jo rapistuneen näköinen

Maalaustyön avuksi rakennettiin telineet varastossa valmiina olleesta puutavarasta. Työ aloitettiin raaputtamalla vanha irtonainen maali pois ja pesemällä seinä. Yksittäisiä lahonneita lautoja jouduttiin uusimaan. Uudella maalilla maalattiin kaikkiaan neljä maalikerrosta ennen kuin seinän sävy saatiin tasaiseksi.

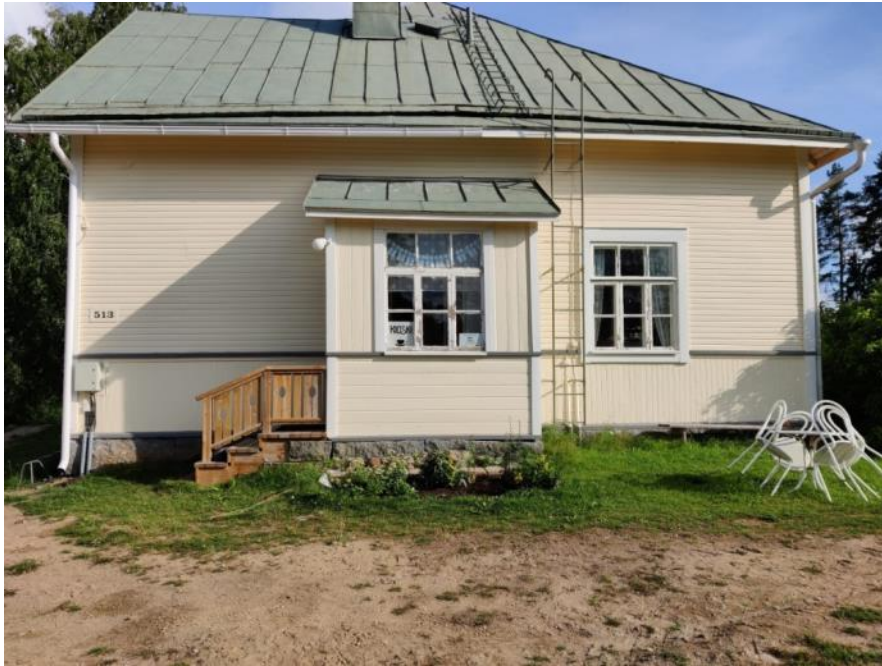
Kuva 28 Maalattu päätyulkisivu, jossa näkyy myös uusittu sähkökaappi ja rappuset

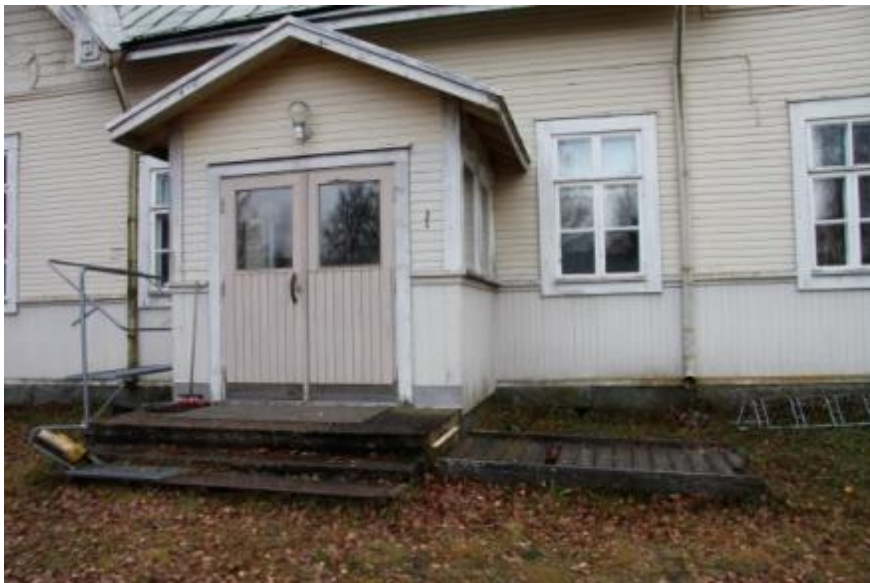
Kuva 29 Pääsisäänkäynnin invaluiska oli ennen hanketta pahasti lahonnut

Pääsisäänkäynnin portaisiin tehtiin kaide ja lahonnut invaluiska uusittiin. Sivusisäänkäynnin rappuset uusittiin ja niihin tehtiin uusi kaide. Kaiteiden suunnittelussa haettiin vanhan rakennuksen tyyliin sopivaa mallia.

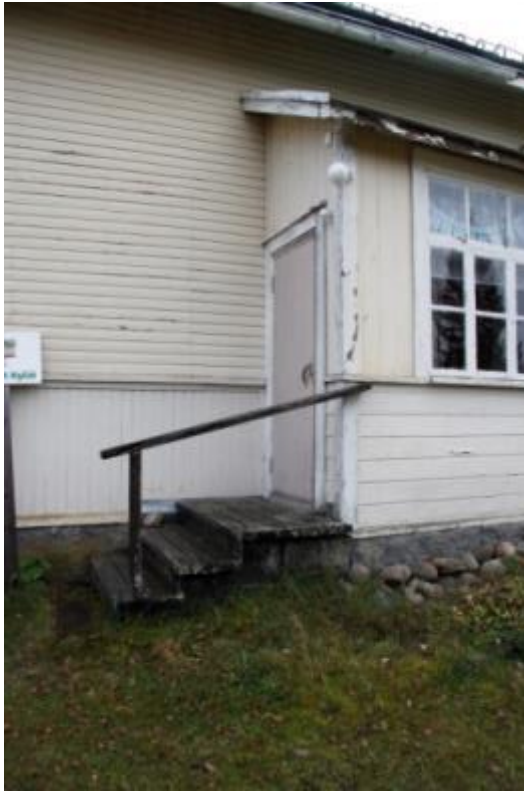
Kuva 30 Sivusisäänkäynnin rappuset olivat ennen hanketta kuluneet ja kaide hutera

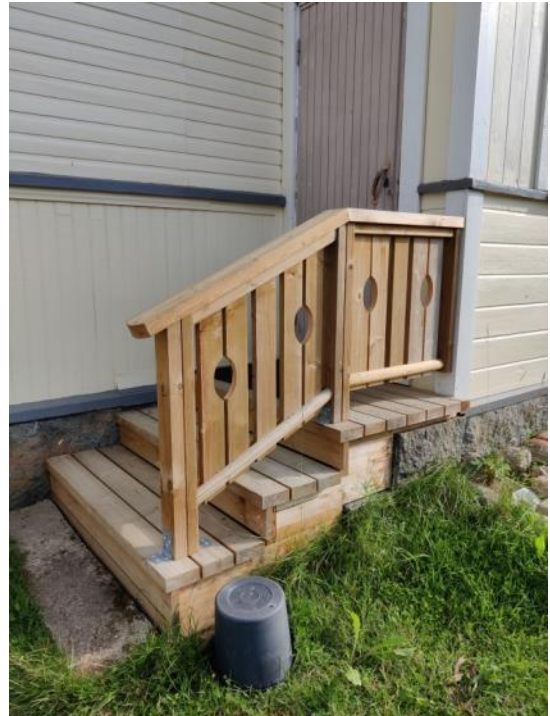
Kuva 32 Sivusisäänkäynnin uudet portaat ja kaide

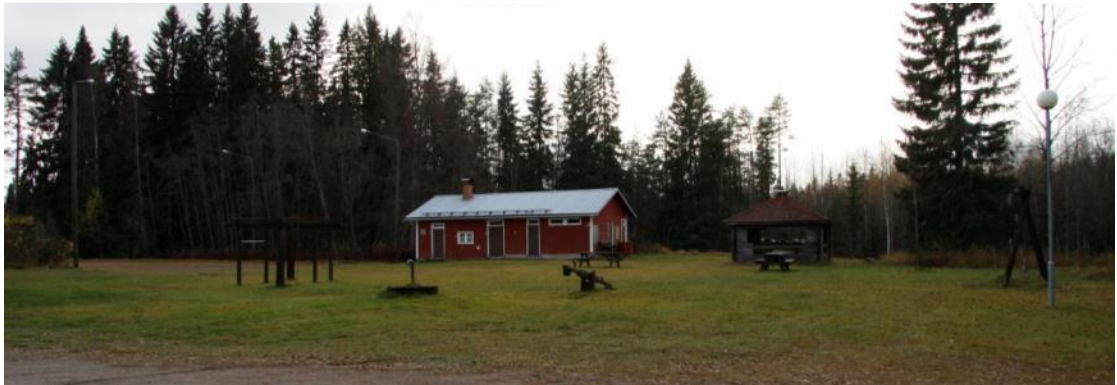
Kuva 33 Ennen hanketta leikkialuetta valaisi vain yksi oikealla näkyvä kulunut pylväsvalaisin. Vasemalla pelikentän valoista oli purettu sähköt pois.

- Valopylväät: olemassa oleviin pylväisiin uusittiin valaisimet ja hankittiin kaksi vastaavaa valopylvästä lisää valaisemaan parkki- ja leikkialuetta.
- Parkkipaikalle asennettiin lämmitystolppa talon käyttäjille ja tapahtumia ajatellen sähkölähteeksi mm. kovaäänisiä varten.
- Koulun sivusisäänkäynnin kulmaan asennettiin liiketunnistinvalaisin valaisemaan kulkua yläkoululle.
- Pelikentän vanhoista valoista kunnostettiin kaksi, jotta pelikentällä pelaaminen onnistuu myös pimeään aikaan.
- Info-/ilmoitustaululle lisättiin valot.

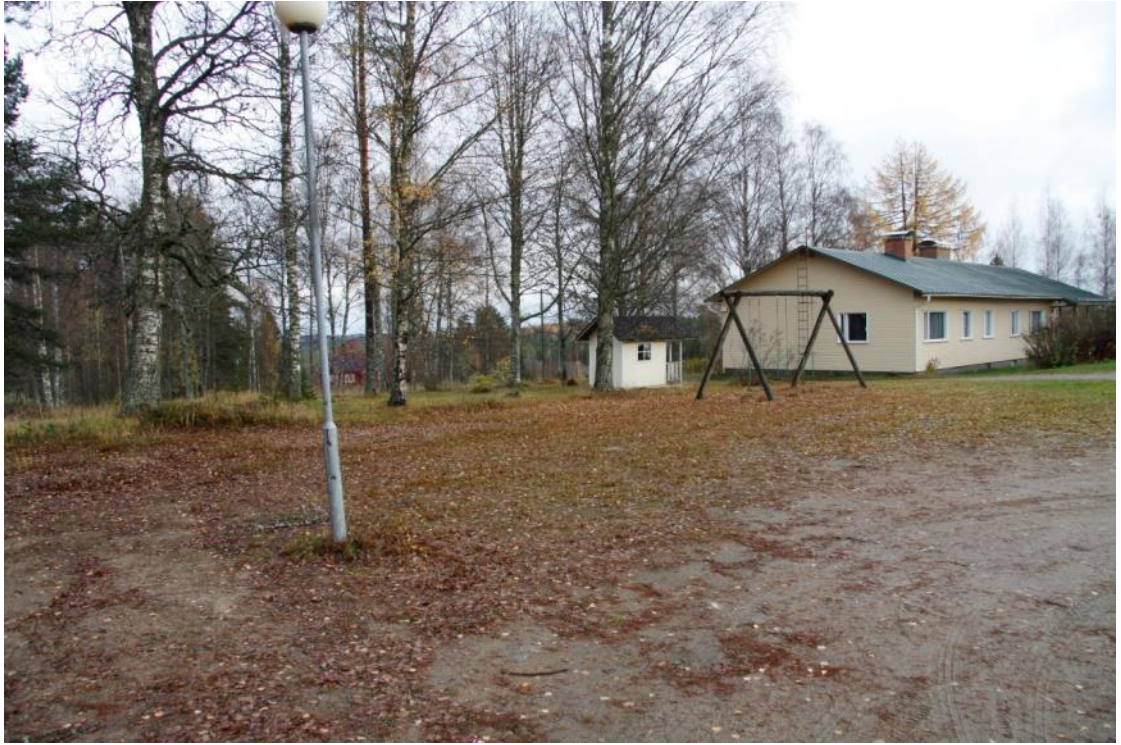
Kuva 34 Parkkialuetta valaisi aikaisemmin vain yksi kulunut pylväsvälaisin

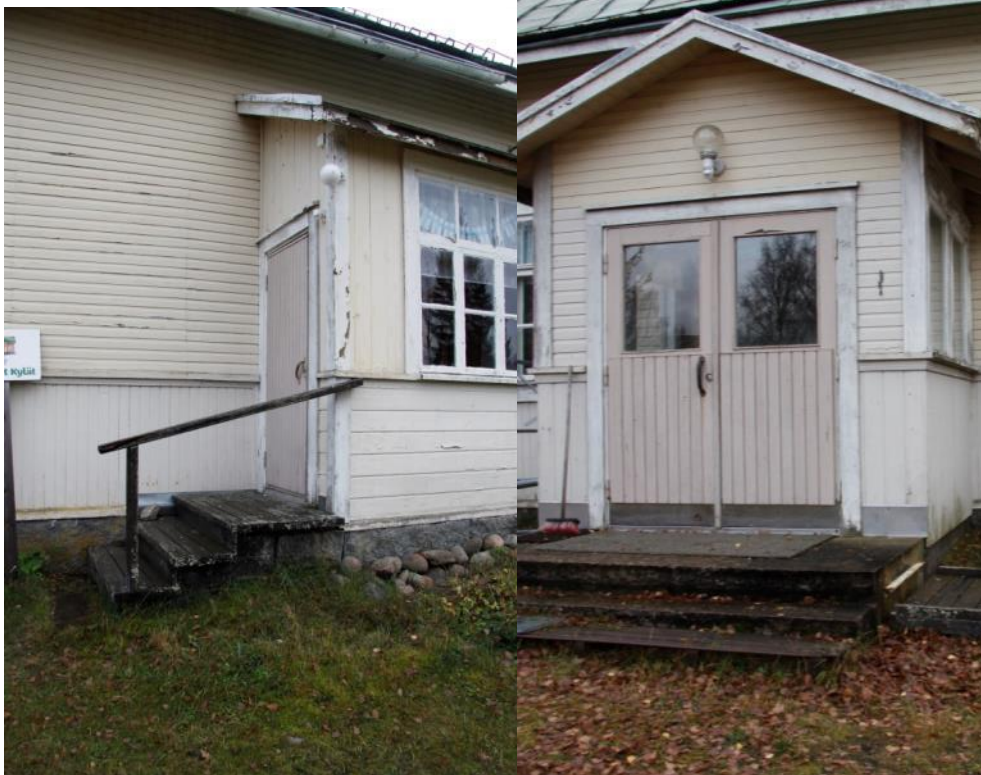
Kuva 35 Sisäänkäyntien yhteydessä oli pienet valaisimet, jotka eivät riittäneet valaisemaan kulkua rakennukseen

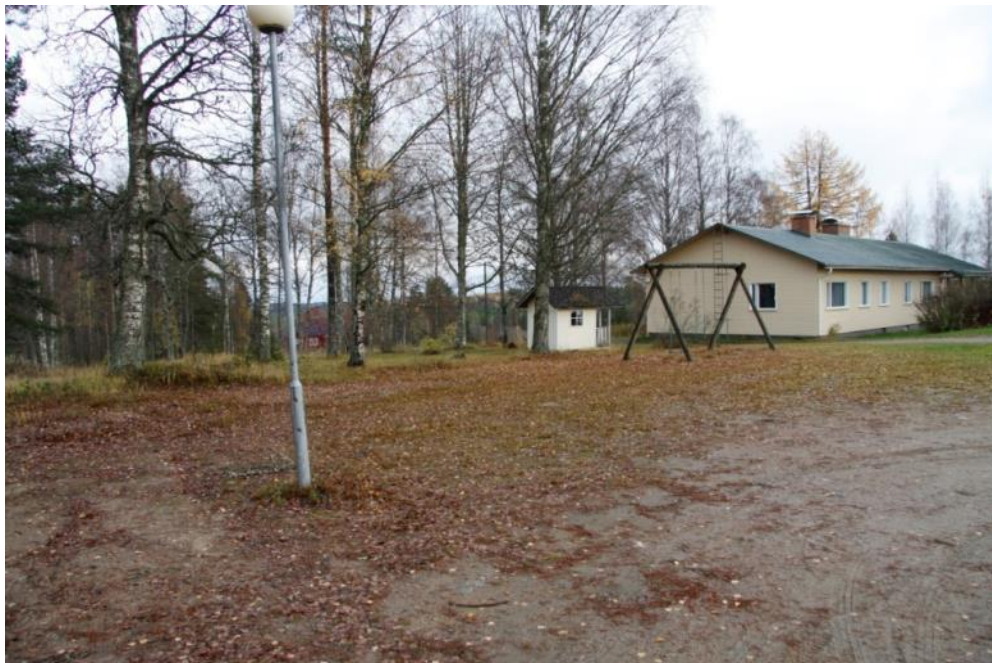
Kuva 46 Parkkialueen kapasiteetti ei riittänyt tapahtumiin ja leikkivälineitä oli sijoitettu vaarallisesti parkkialueen yhteyteen

Parkkialuetta laajennettiin alapellon suuntaan, kun isot koivut kaadettiin, keinu ja leikkimökki siirrettiin leikkialueelle. Parkkialueelle ja kulkuväylille ajettiin uutta soraa pintaan. Parkkialueelle pystytettiin lisäksi lämmitystolppa talon käyttäjien ja matkailijoiden käyttöön sekä sähkölähteeksi tapahtumiin mm. kovaäänisiä varten.

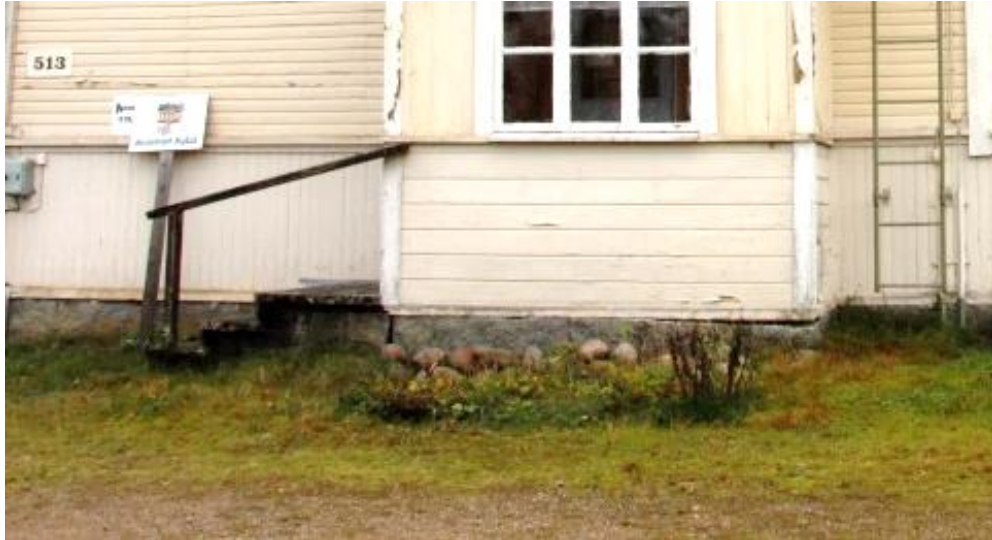
Kuva 49 Perennapenkki oli jo huonokuntoinen ja rikkaruohojen valtaama

Leikkikentän ja parkkialueen väliin istuettiin pensaita aidanteeksi ja lisätään pensaiden juurelle lisättiin hake-/kuorikate. Vanha perennapenkki kaivettiin kokonaan pois ja istutusalueen pohjalle laitettiin suodatinkangas ja uusi multa. Tilalle siirrettiin koulun piha-alueelta löytyneitä vanhoja monivuotisia perennoja ja kyläläiset lahjoittivat eri aikoihin kukkivia perennoja omista puutarhoistaan. Kaikkien siirrettyjen kasvien juuret pestiin puhtaiksi rikkakasvien estämiseksi. Lisäksi perennapenkkiin istutettiin kukkasipuleita.

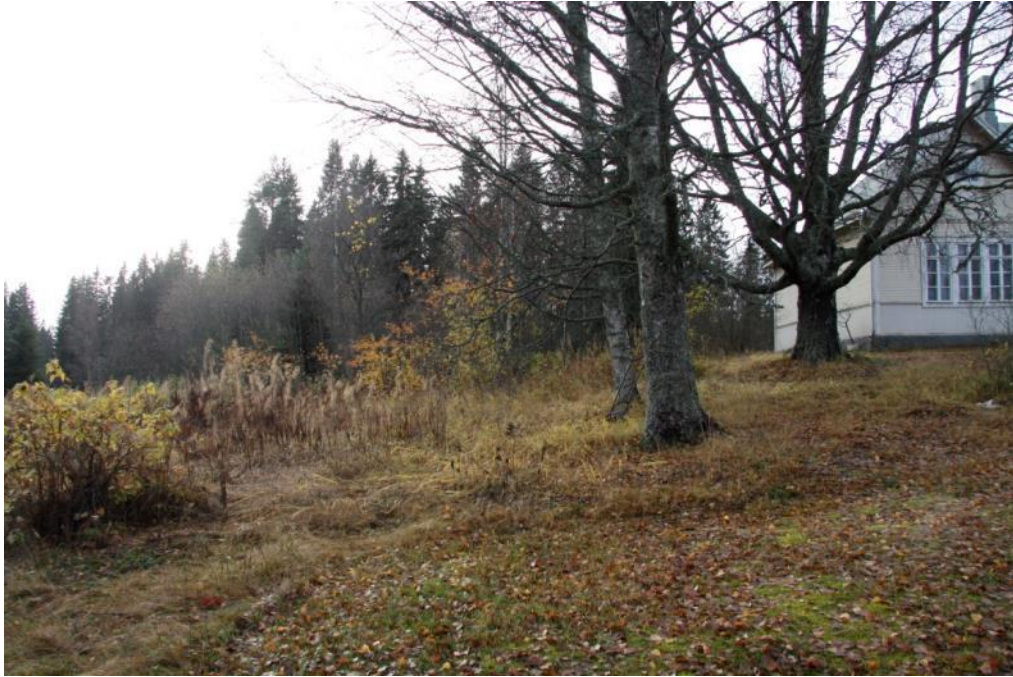
Kuva 51 Hyötypuutarha oli pahasti puskitunut

Yläkoulun päädyssä oleva puskitunut vanha hyötypuutarha raivattiin. Loppukesällä 2022 hyötypuutarhassa olikin jo muutamia kirsikoita syötäväksi, kun raivauksen myötä puut saivat paremmin valoa hedelmien kypsyttämiseksi. Alueelle istutettiin uusia omenapuita ja herukkapensaita. Alueelle raivattiin oleskelualue, jonne hankittiin puutarhakeinu. Pihasta hyötypuutarhaan tehtiin

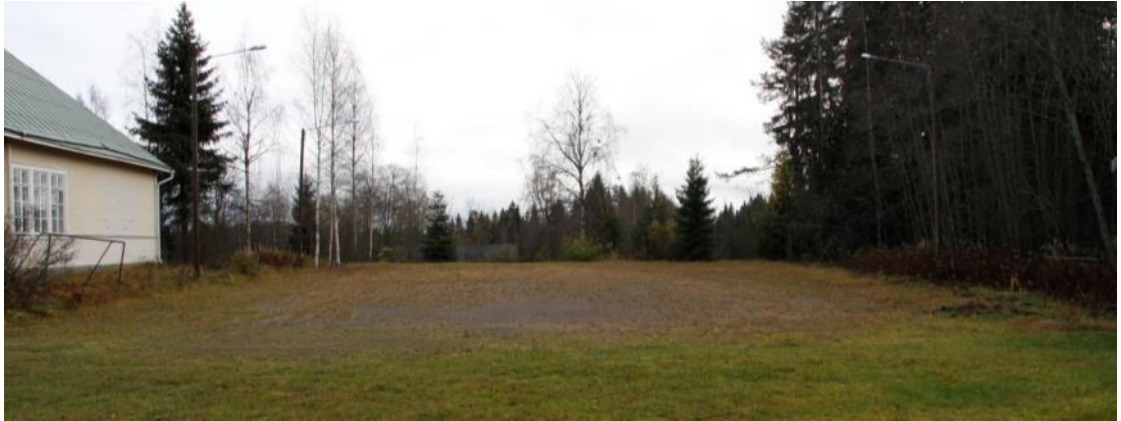
Kuva 73 Pelikenttä oli päässyt kasvamaan reunoiltaan umpeen ja ympärillä oli vanhat toimimattomat valopylväät

Pelikentän kasvillisuutta harattiin ensin koneellisesti ja sen jälkeen vielä käsin. Pelikentälle tuotiin uusi kivituhka, joka ensin lanattiin ja sen jälkeen tiivistettiin. Pelikentän vanhoista valopylväistä kunnostettiin kaksi vaihtamalla niihin led-valaisimet ja vetämällä uudet johdot. Loput pylvääät poistettiin.

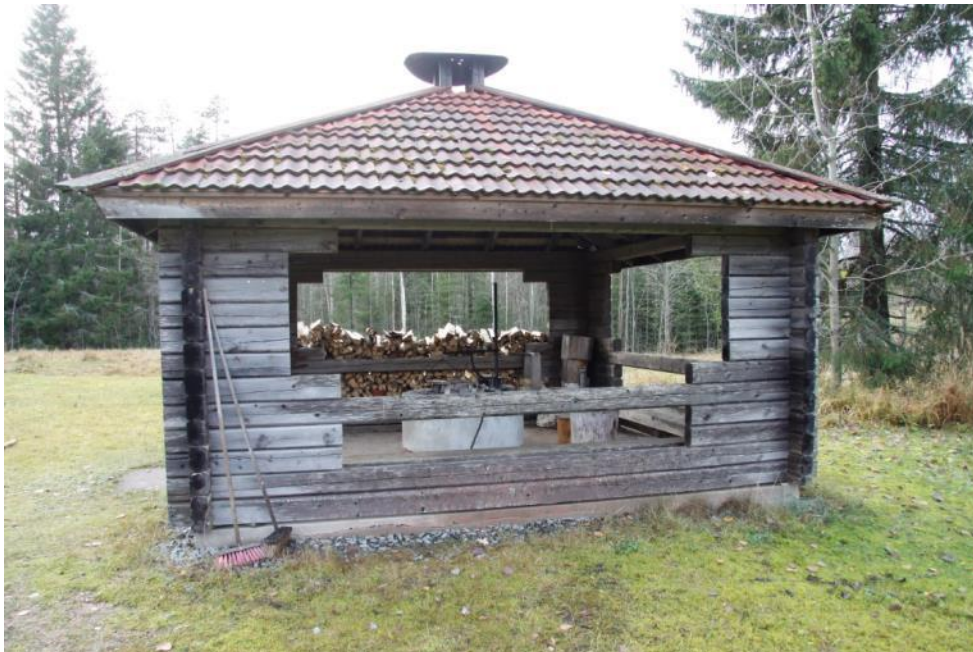
Kuva 76 Grillikatoksen avoimet seinät aiheuttivat vaivaa tuulisella säällä

Grillikatokseen kaivattiin tuulisuojaa, joten kahdelle seinustalle asennettiin irrotettavat levyt tuulensuojaksi.
