KONTTIMÄEN KYLÄYHDISTYS RY
PIHAHANKE 2021 – 2022
HANKERAPORTTI

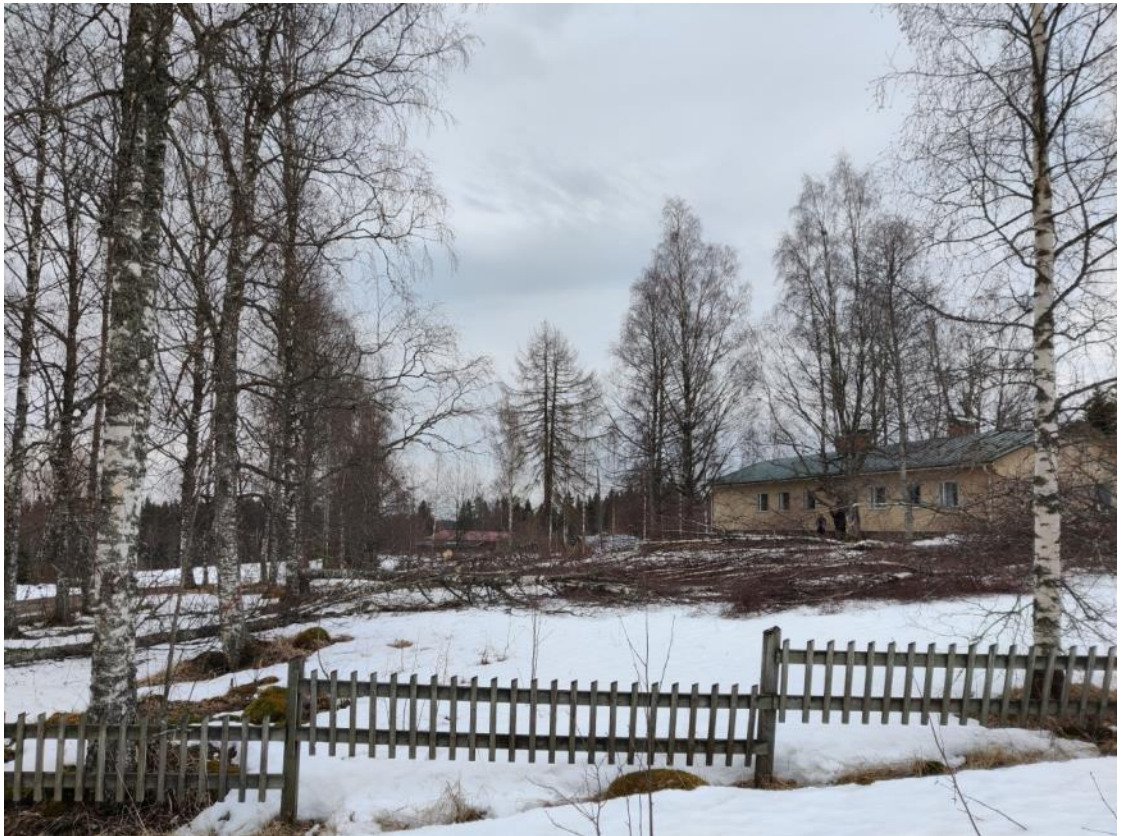
Kuva 1 Alapellon ympäristöstä kaadettuja puita

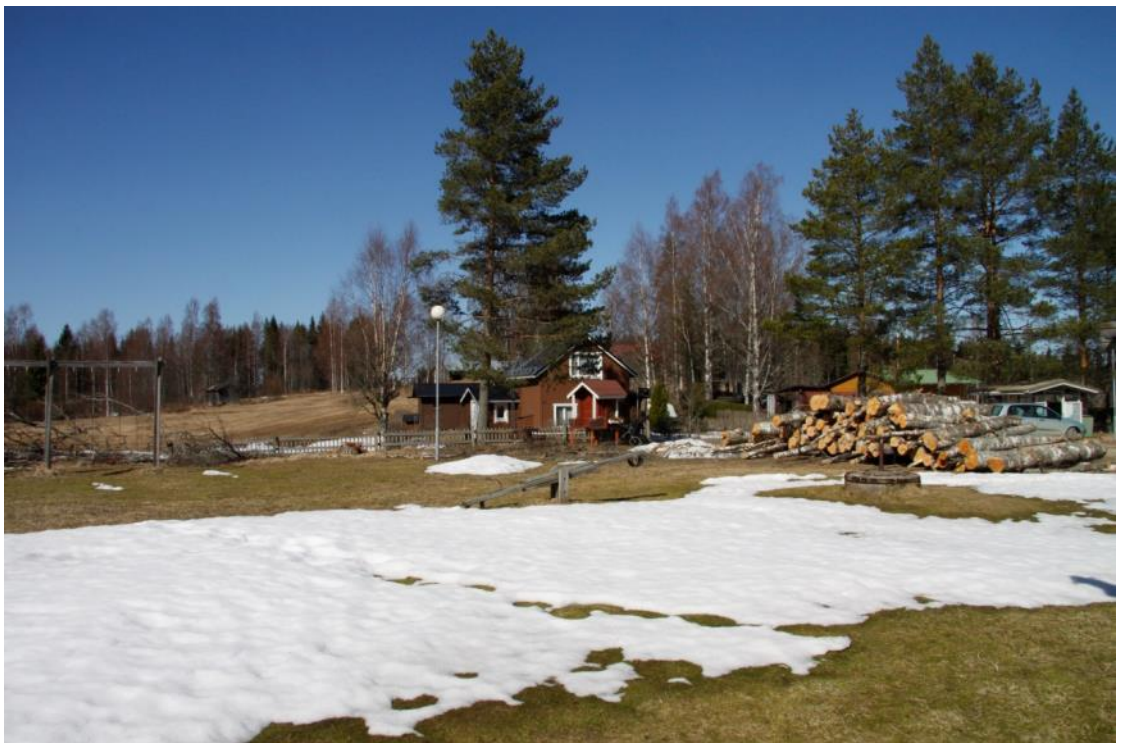
Kuva 2 Leikkikentän ympäristöstä kaadettuja ja pinoon ajettuja puita

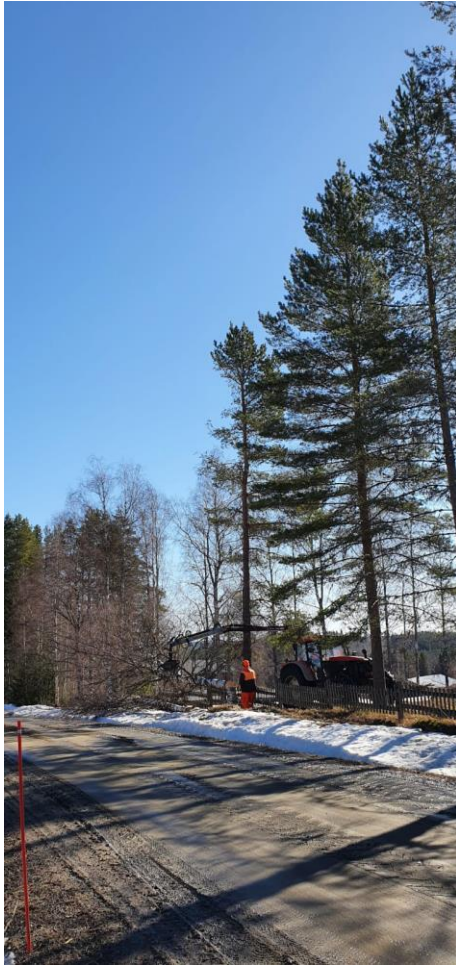
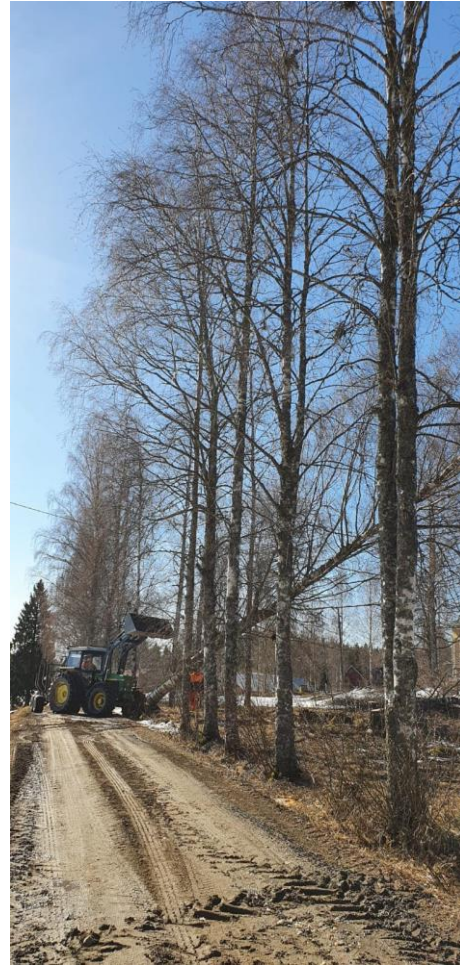
Kuva 3 ja 4 traktoriavusteisia puunkaatoja

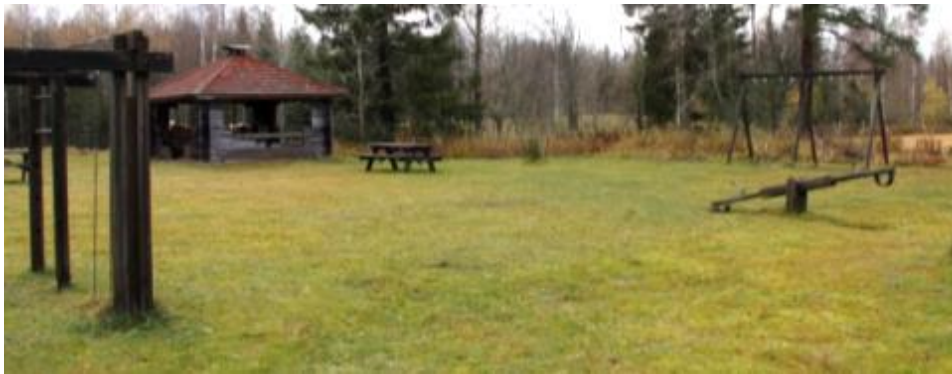
Koulun leikkikentällä oli aikaisemmin hajonnut vanha kiipeilyteline, keinulauta ja keinuja.

Kuva 4 Leikkikenttää ennen hanketta

Vanha kiipeilyteline ja keinulauta purettiin pois. Keinut kunnostettiin poistamalla keinujen alta tiivistynyt maa-aines, uusimalla hiekka ja lisäämällä keinuihin muovisuojaputket ketjuihin. Parkkialueen toisella puolella sijaitseva leikkimökki ja keinun runko siirrettiin leikkialueelle ja keinun runkoon vaihdettiin nykyisten lautakeinujen tilalle linnunpesäkeinu ja vauvakeinu. Leikkimökki myös maalattiin.

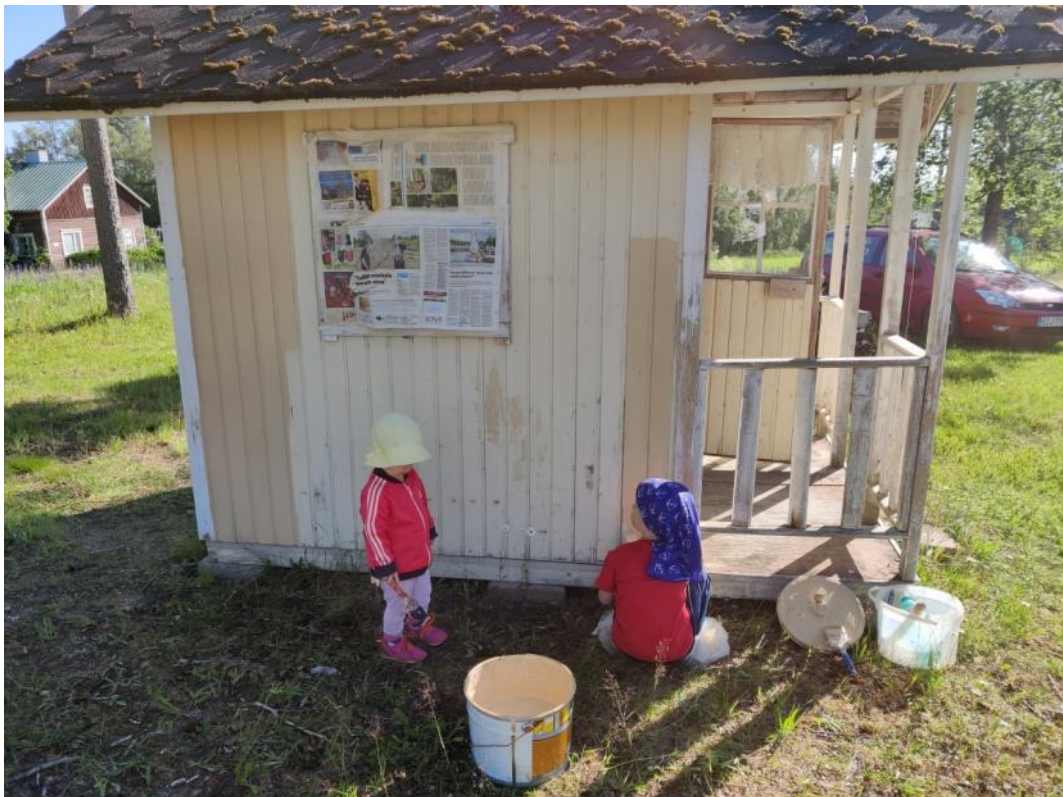
Kuva 7 Lapset osallistuivat leikkimökin maalaukseen

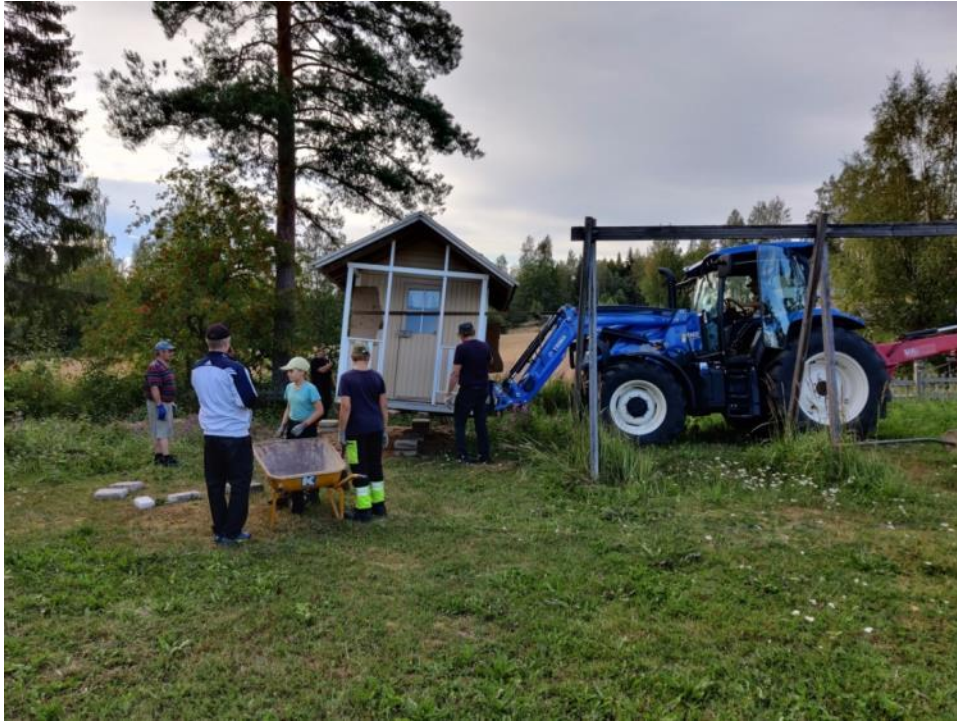
Kuva 8 Leikkimökki siirrettiin parkkialueen takaa leikkikentälle

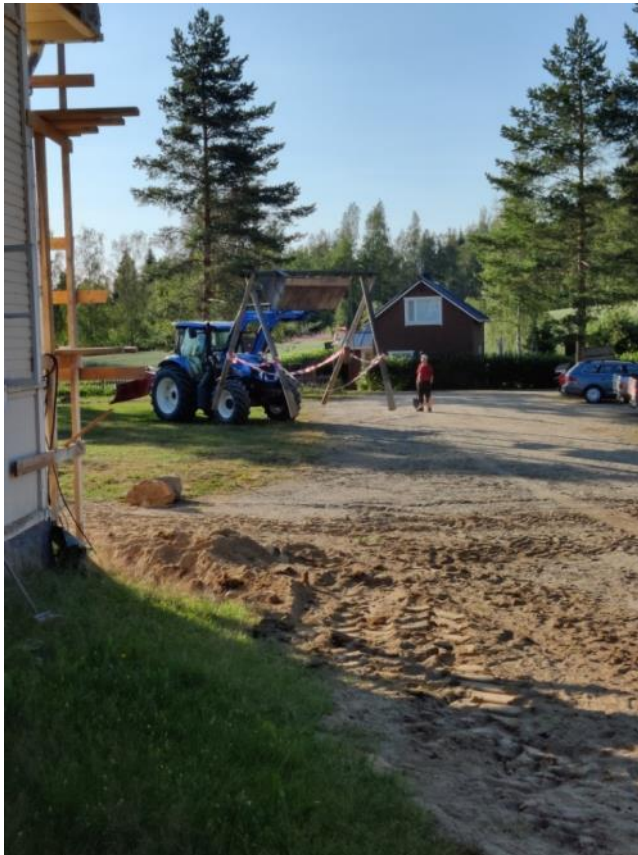
Kuva 9 Toinen keinunrunko siirrettiin parkkialueelta leikkikentälle

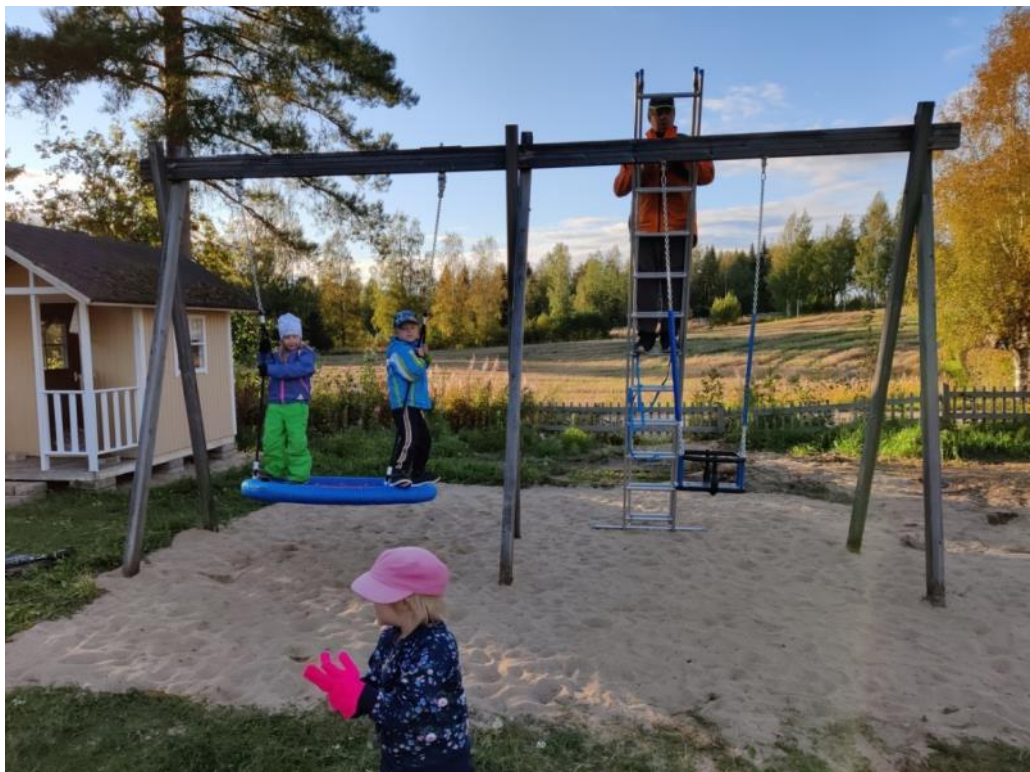
Kuva 11 Pesäkeinu ja vauvakeinu asennettuina

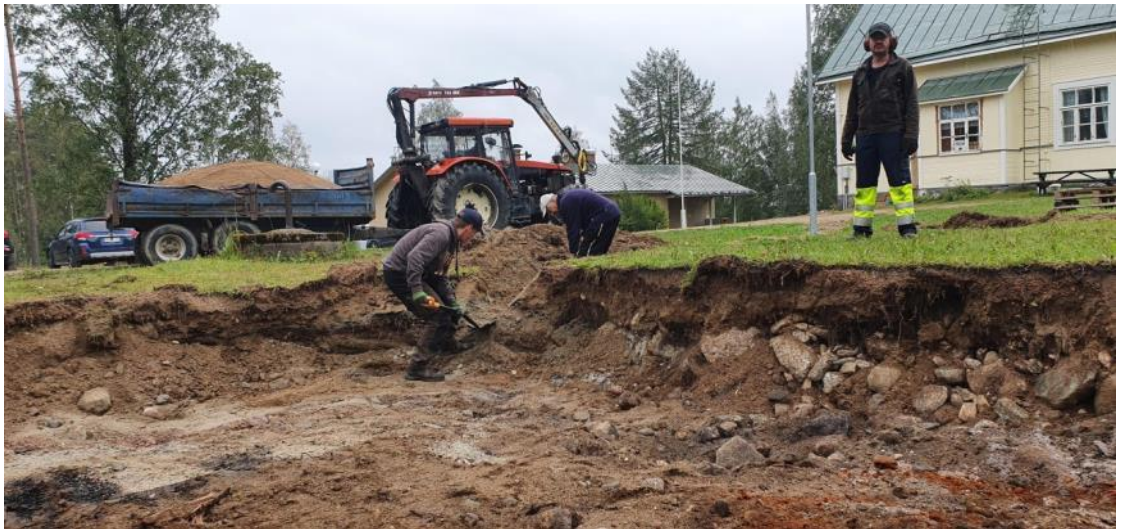
Kuva 13 Uusille leikkivälineille kaivettiin riittävät pohjat

Lisäksi hankittiin uudet leikki- ja kuntoiluvälineet, joille lisättiin hieno hiekka turva-alustaksi välinevalmistajan ohjeiden mukaisesti. Leikkivälineiden pohjamaa lisäksi salaojitettiin alueen märkyden estämiseksi. Leikkivälineiden osalta haastetta aiheutti asennusten aikataulun viivästyminen välinetoimituksen viivästyttyä parilla kuukaudella koronapandemian aiheuttaman maailmanlaajuisen komponenttipulan takia.

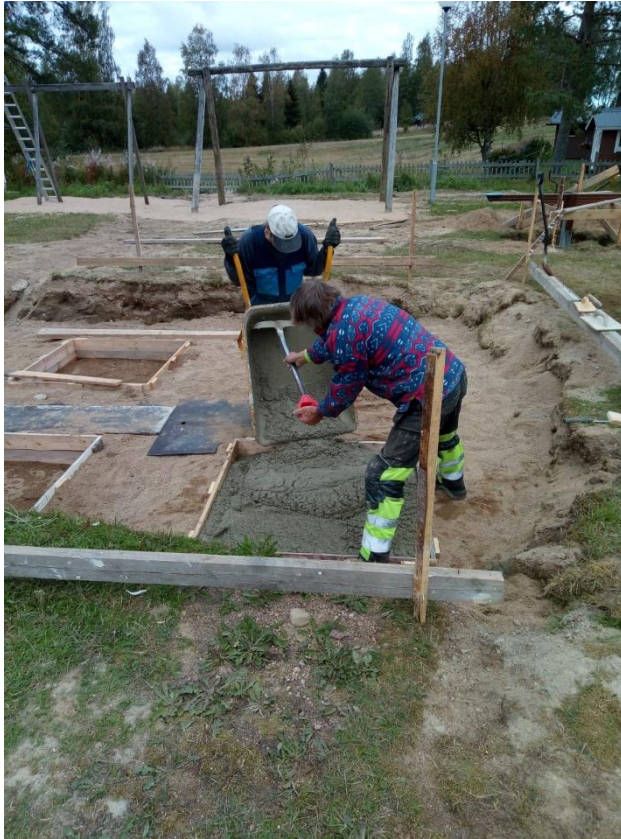
Kuva 14 Monitoimiväliseen perustusten valua

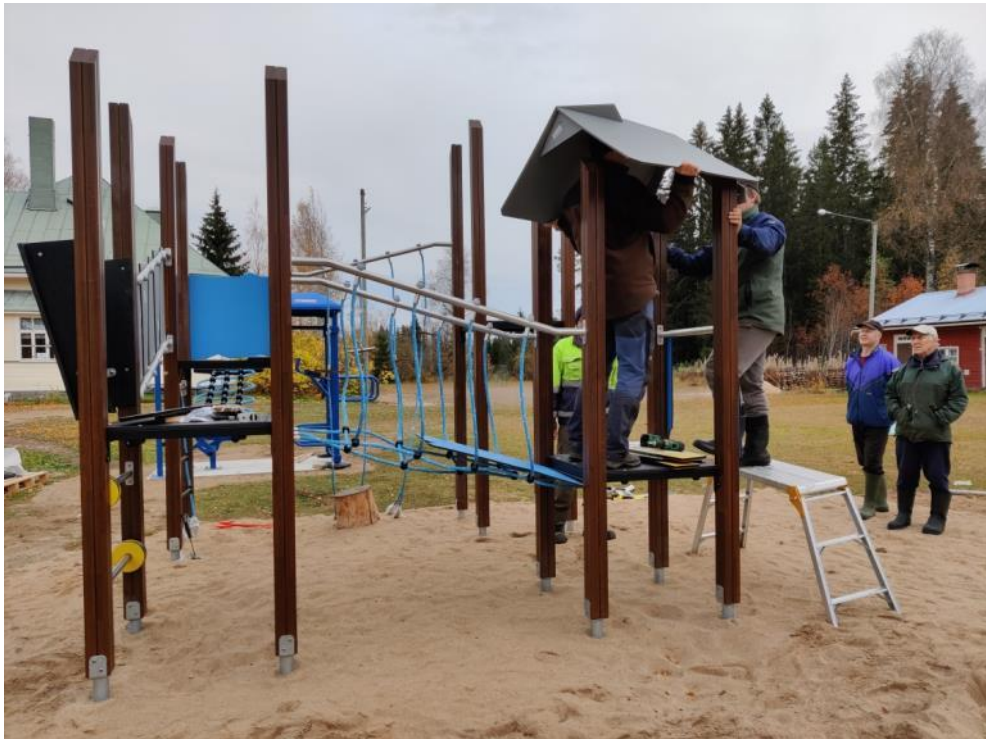
Kuva 15 Monitoimikeskuksen asennusta

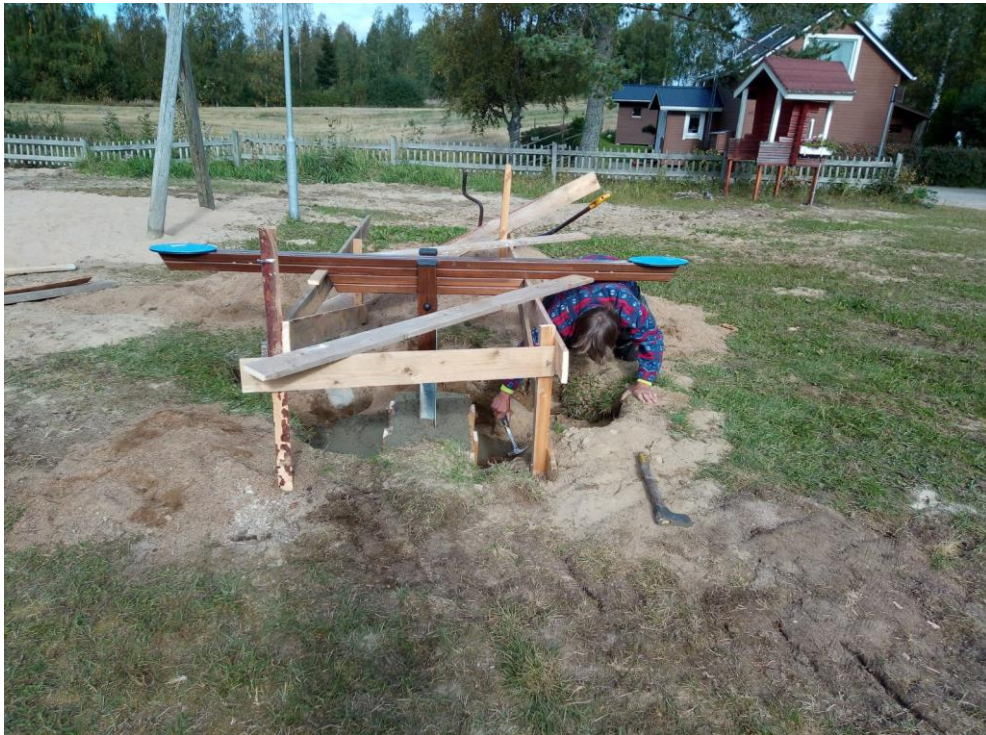
Kuva 16 Vaakakeinin valu

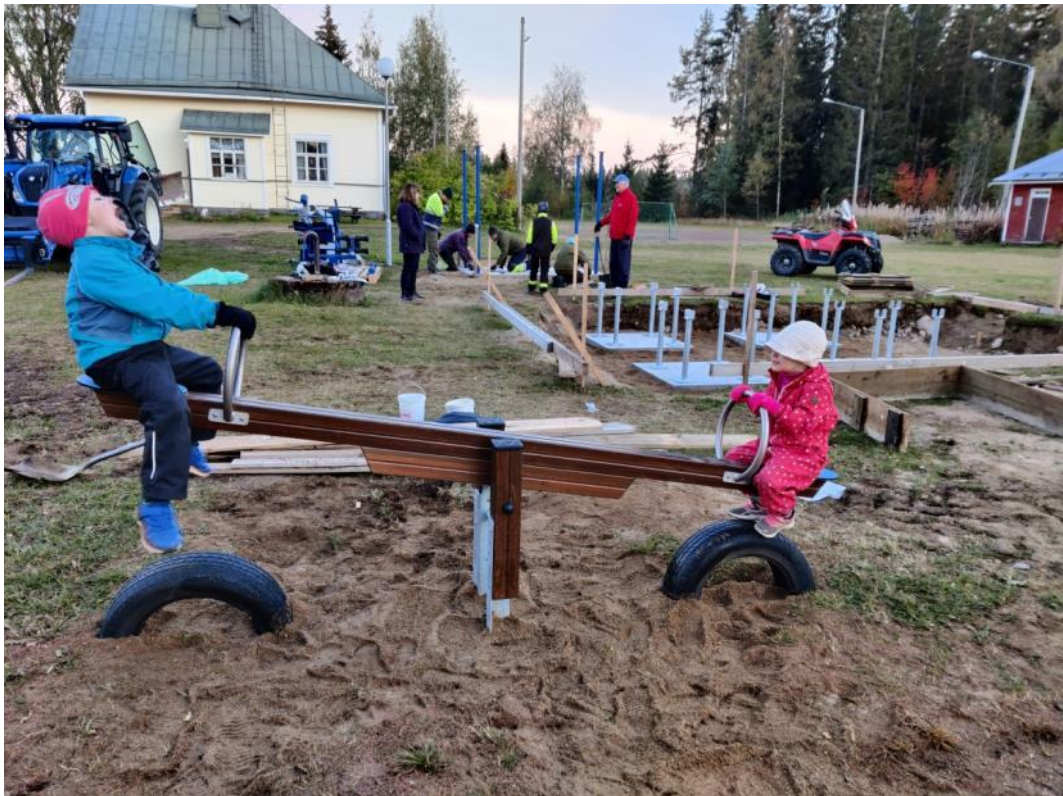
Kuva 17 Vaakakeinu valmiina, taustalla monitoimiväliseen perustukset ja kuntoilukeskuksen asennusta

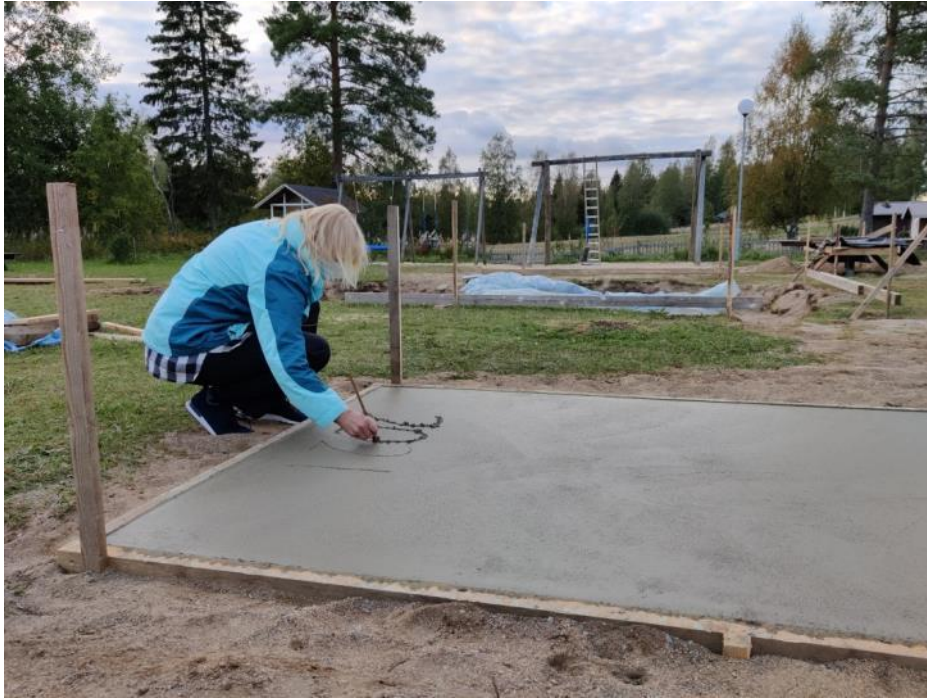
Kuva 18 Kuntoilukeskuksen lattiaan valettiin vuosiluku muistiin

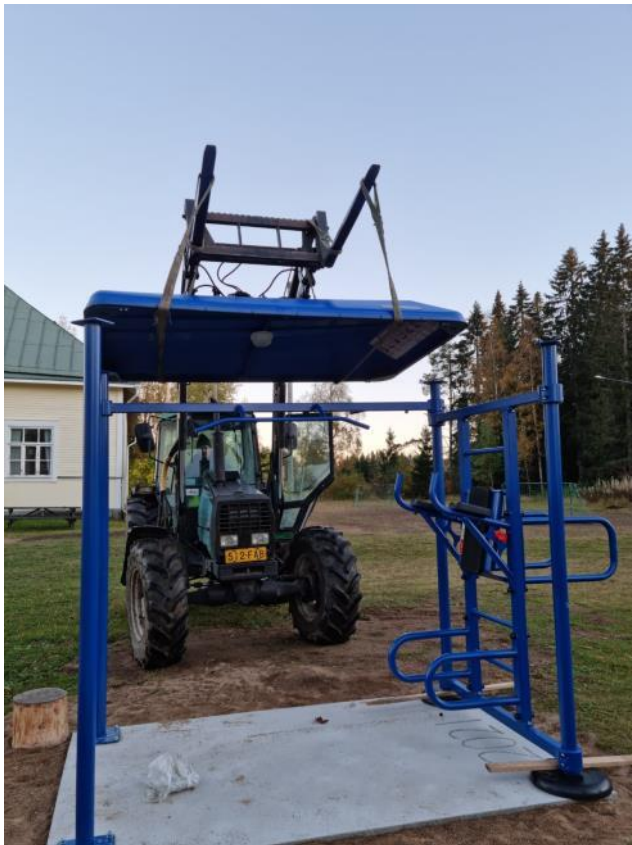
Kuva 19 Kuntoilukeskuksen katon asennus

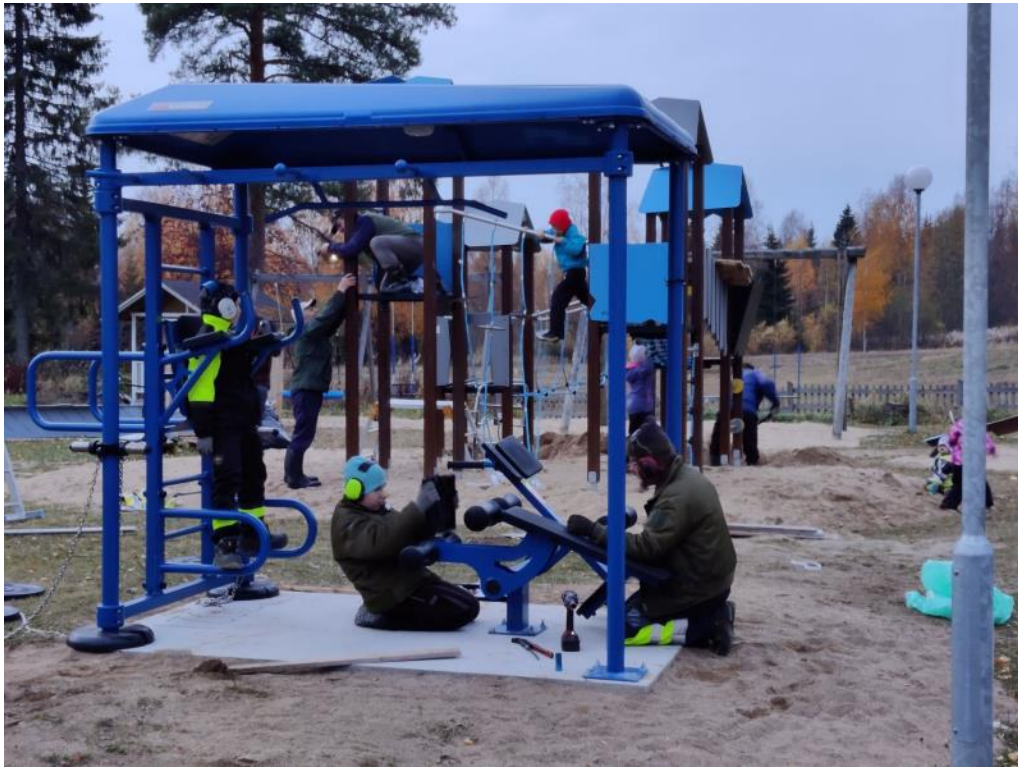
Kuva 20 Välineasennuksia kuntoilukeskukseen

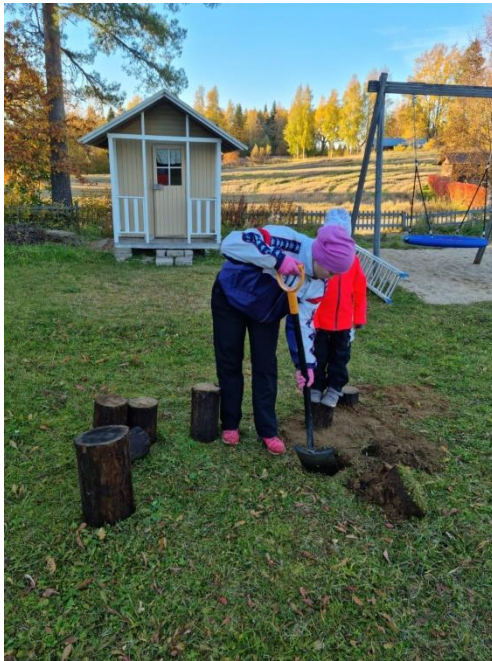
Kuva 21 Tasapainoradan asennusta

Piha-alueelta kaadetut puut todettiin huonosti säilyviksi tasapainorataa varten, joten kyläläisiltä saatiin lahjoituksena kelopuuta, jolle tehtiin tervapetsikäsittely paremman lahosuojan saamiseksi.

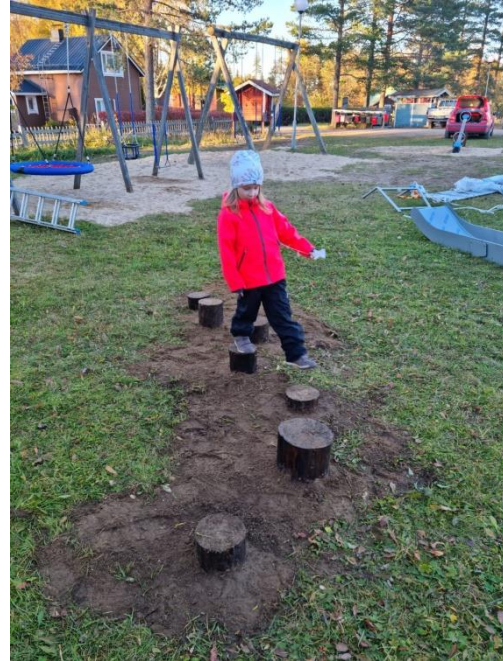
Kuva 22 Tasapainorata valmiina

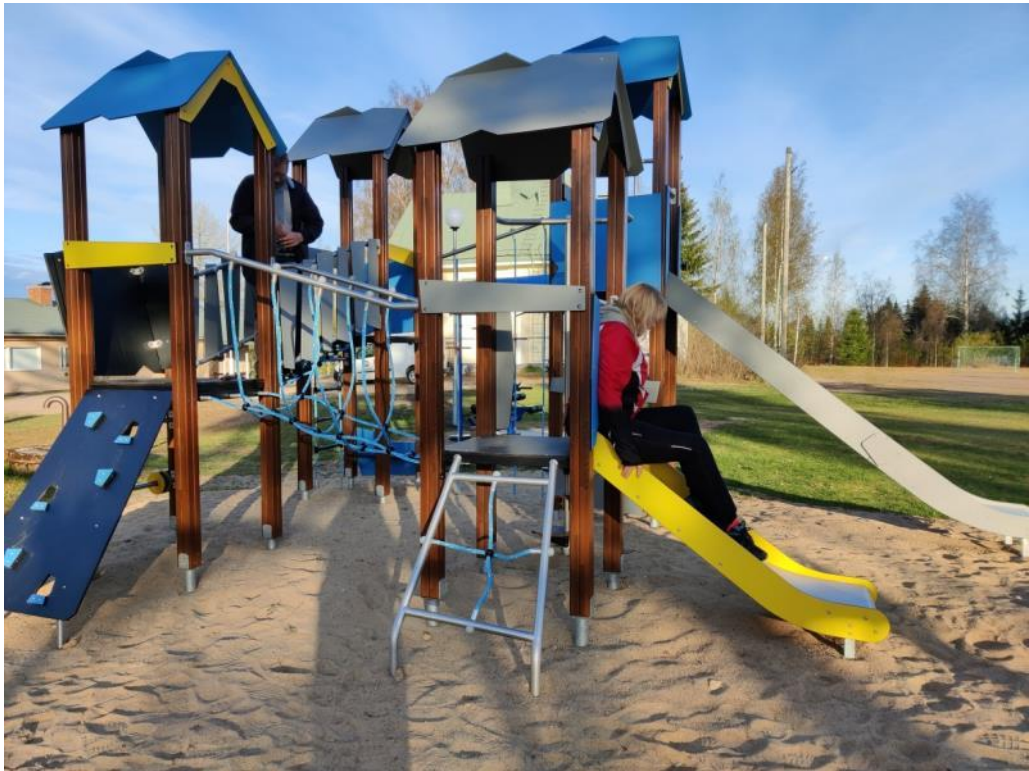
Kuva 23 Leikkipuiston käyttöönottotarkastus pidettiin 18.5.2022

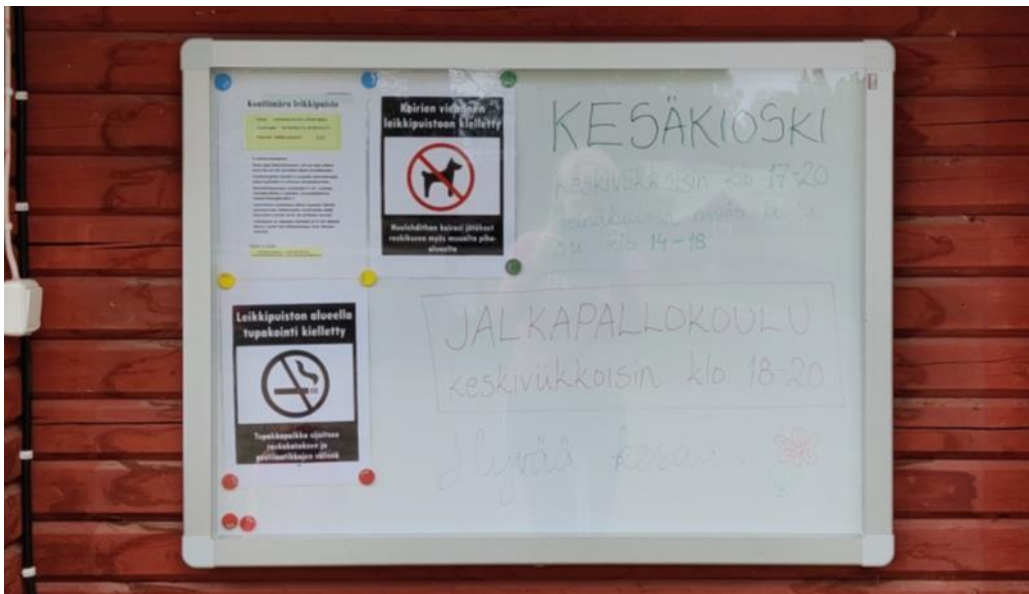
Kuva 24 Uudella ilmoitustaululla on leikkipuiston ohjetaulu

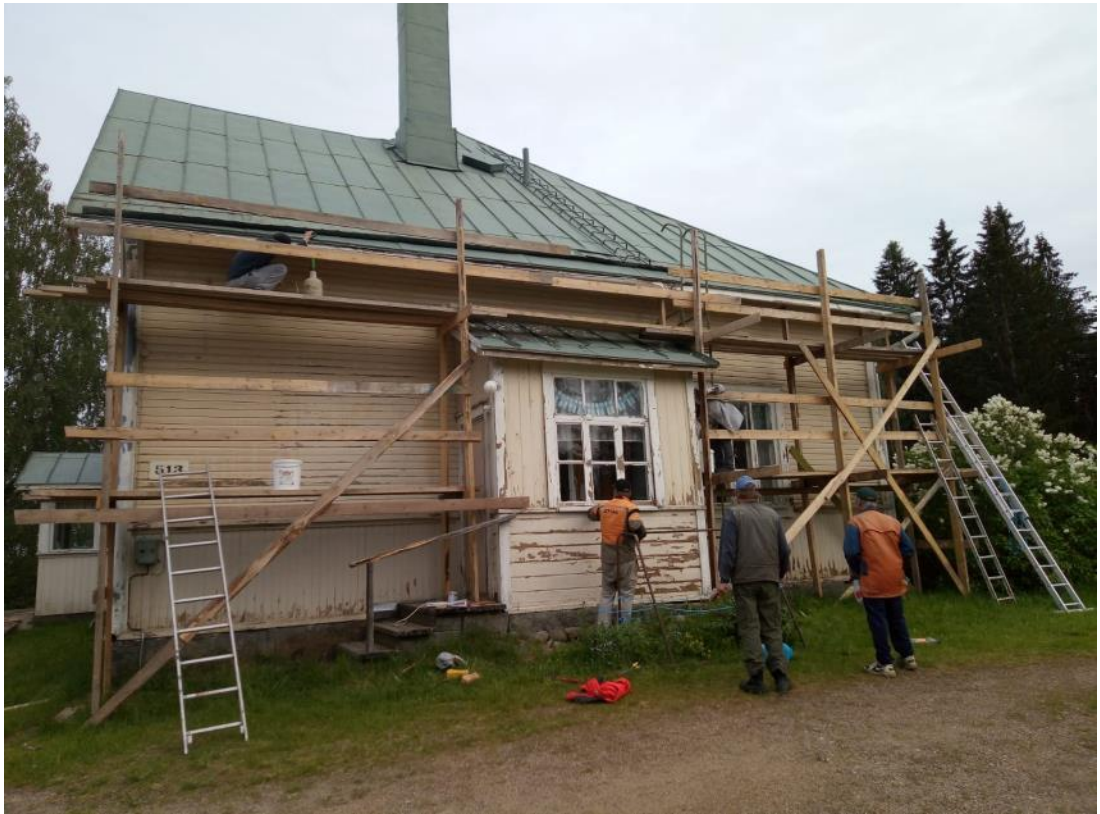
Kuva 26 Irtonaisen maalin raaputuksen jälkeen seinäpinnat pestiin maalipesuaineella

Maalaustyön avuksi rakennettiin telineet varastossa valmiina olleesta puutavarasta. Työ aloitettiin raaputtamalla vanha irtonainen maali pois ja pesemällä seinä. Yksittäisiä lahonneita lautoja jouduttiin uusimaan. Uudella maalilla maalattiin kaikkiaan neljä maalikerrosta ennen kuin seinän sävy saatiin tasaiseksi.

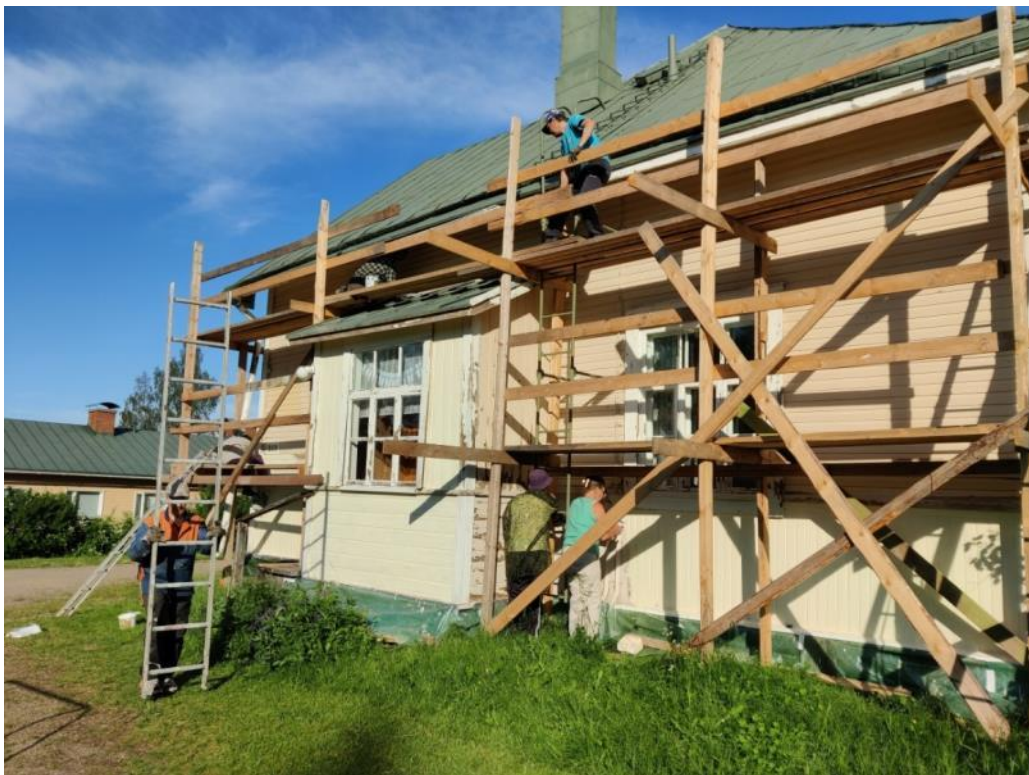
Kuva 27 Ensimmäisen maalikerroksen maalausta

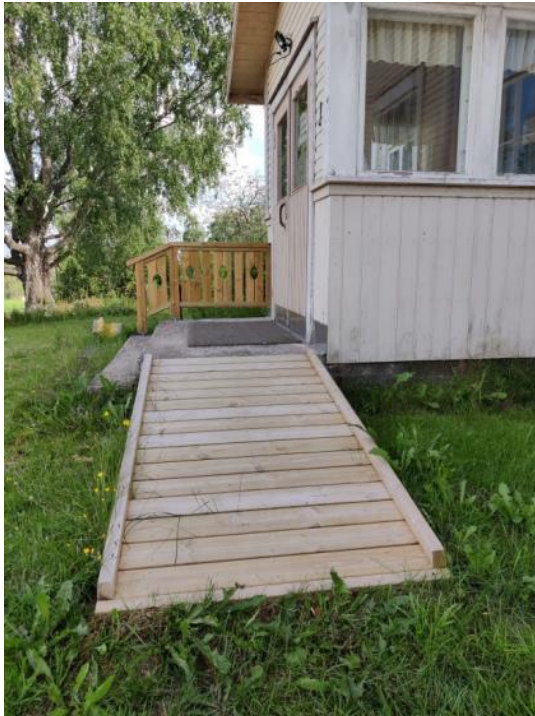
Kuva 31 Pääsisäänkäynnin uusi invaluiska ja kaide

Pääsisäänkäynnin portaisiin tehtiin kaide ja lahonnut invaluiska uusittiin. Sivusisäänkäynnin rappuset uusittiin ja niihin tehtiin uusi kaide. Kaiteiden suunnittelussa haettiin vanhan rakennuksen tyyliin sopivaa mallia.

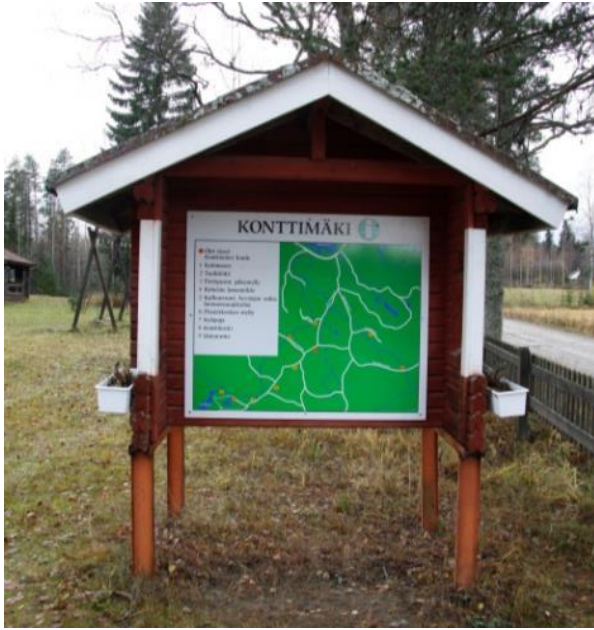
Kuva 36 Infotaululla ei ollut valaistusta lainkaan

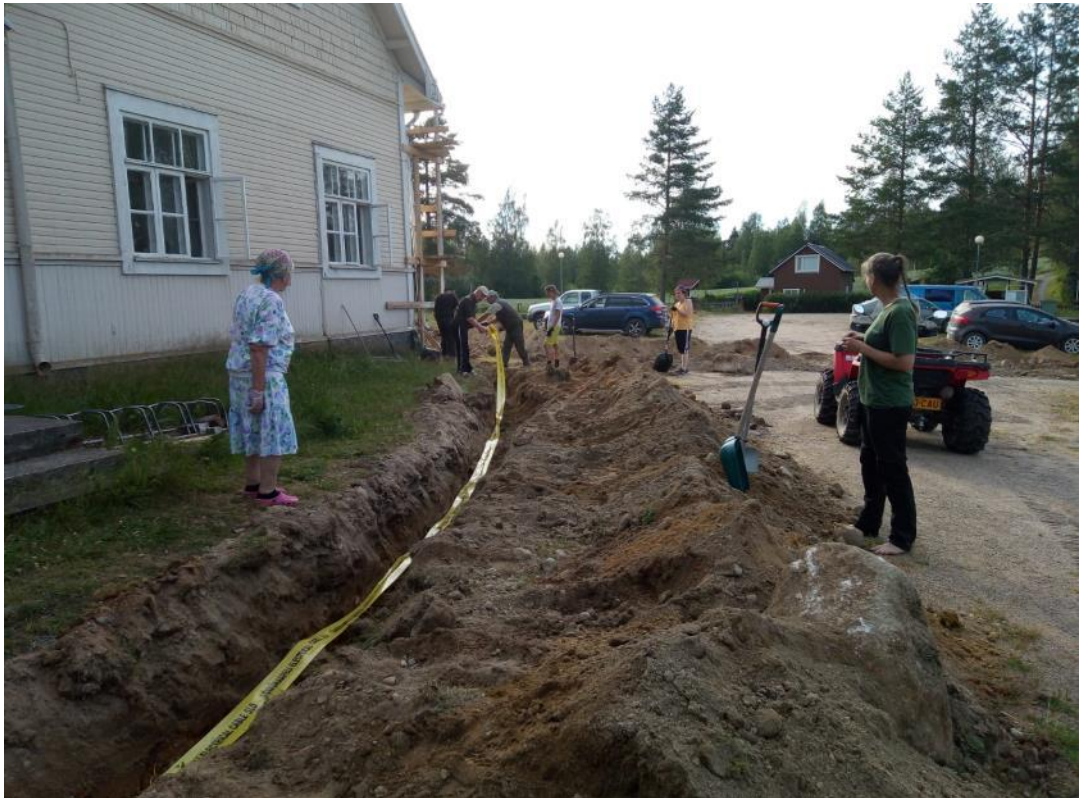
Kuva 37 Maakaapelit vedettiin ammattilaisen ohjeiden mukaisesti talkootyönä

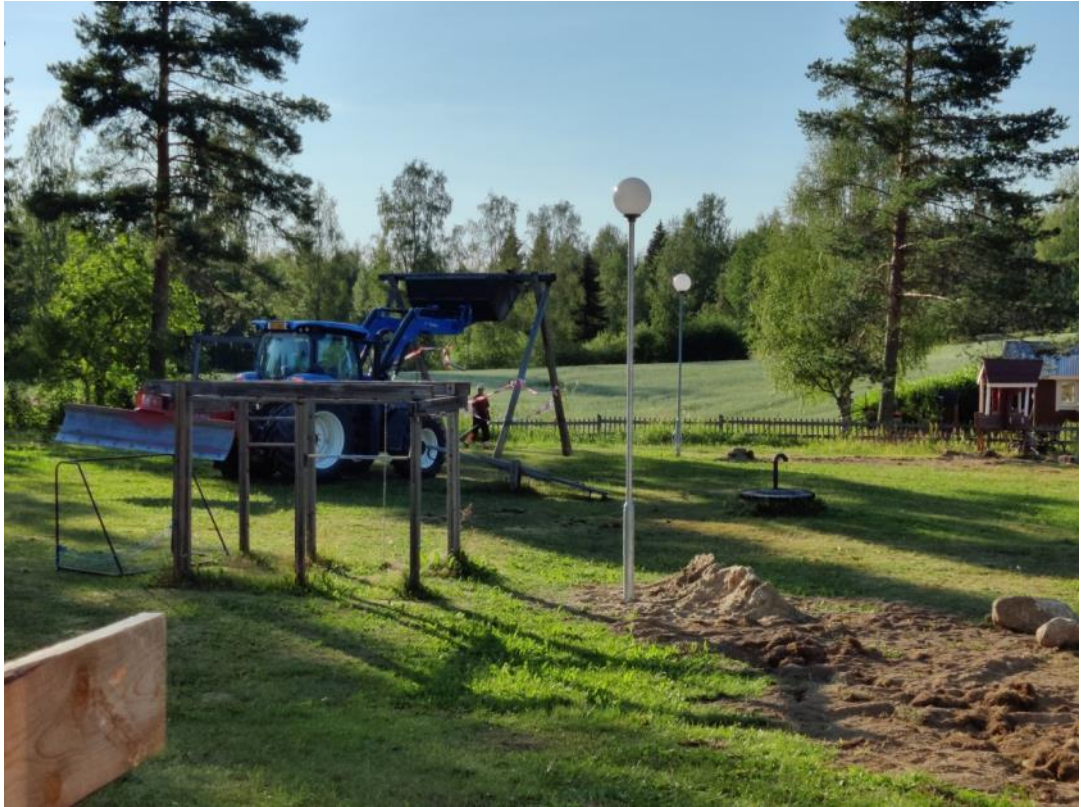
Kuva 38 Leikkialueen vaha pylväs sai uuden valaisimen ja alueelle lisättiin toinen pylväsvalaisin

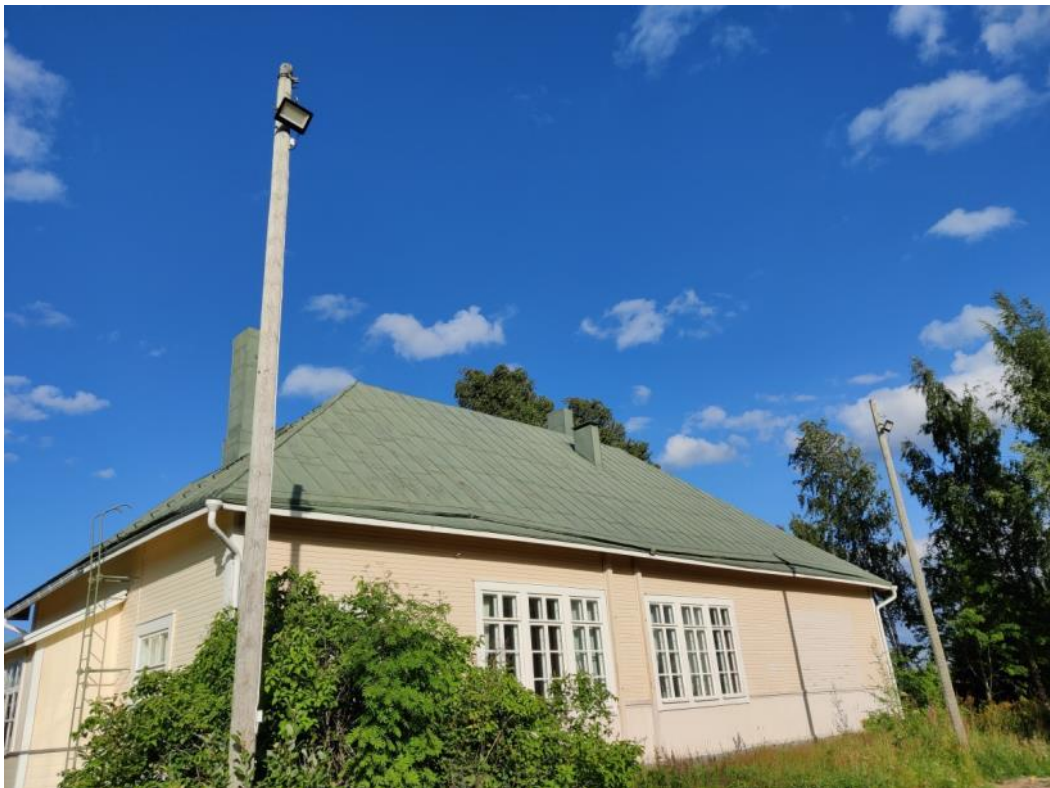
Kuva 39 Pelikenttä sai nykyaikaiset uudet valaisimet ja turhat vanhat valopylväät poistettiin

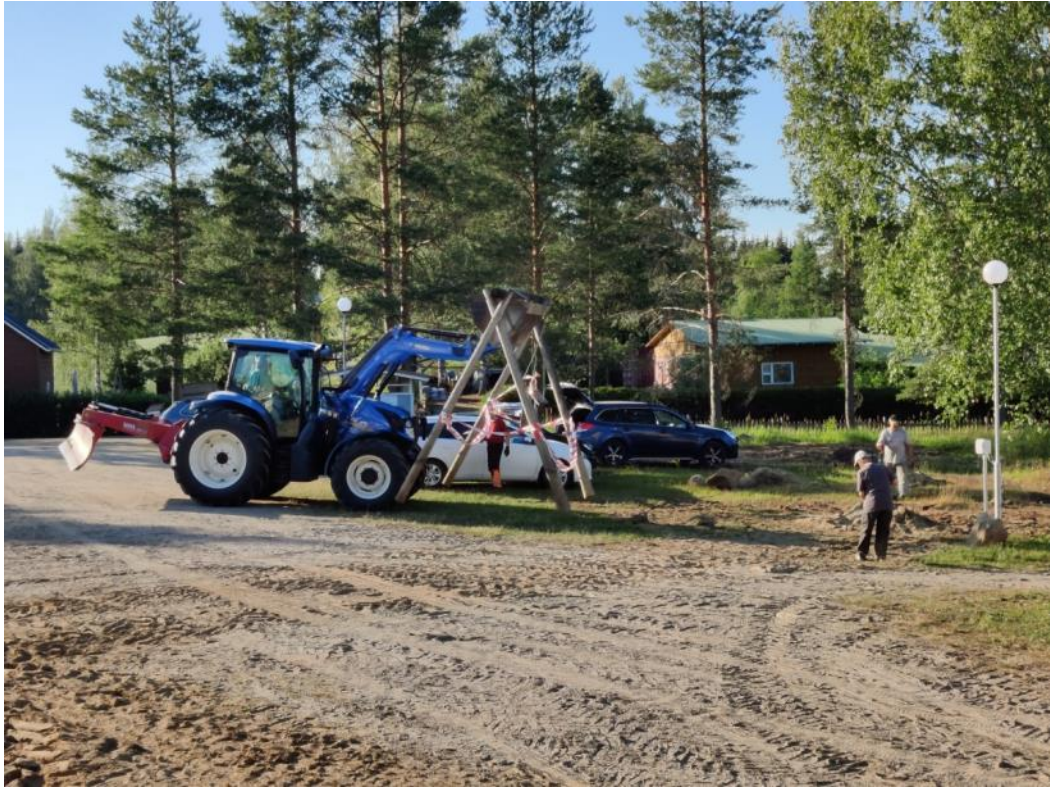
Kuva 40 Parkkialueen pylvään valaisin uusittiin ja lisättiin toinen pylväsvalaisin sekä lämmitystolppa

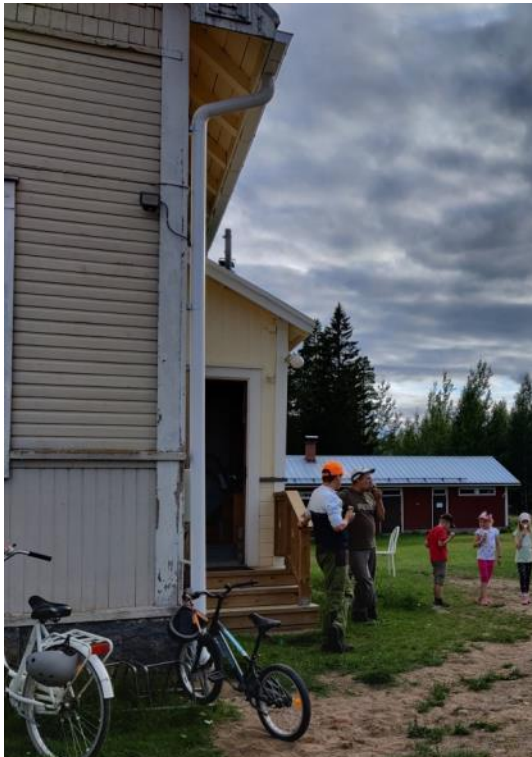
Kuva 41 Yläkoulun nurkkaan lisättiin valot liiketunnistimella

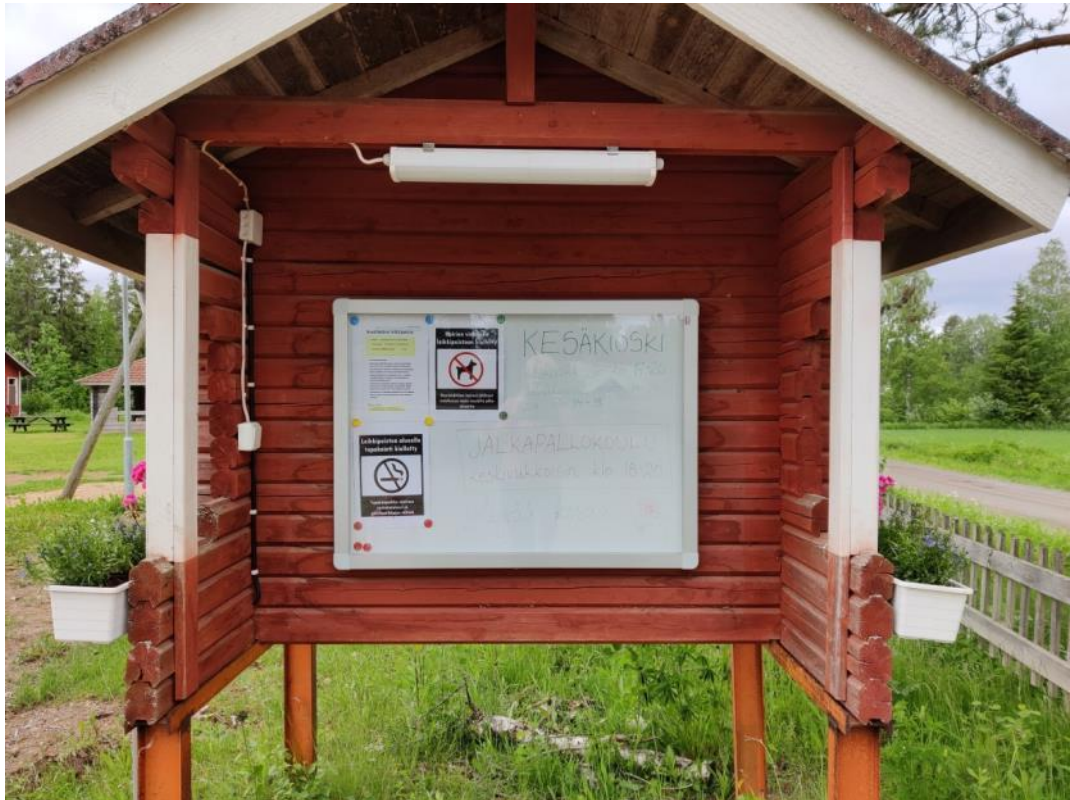
Kuva 42 Ilmoitustaulu sai valot omalla kytkimellä

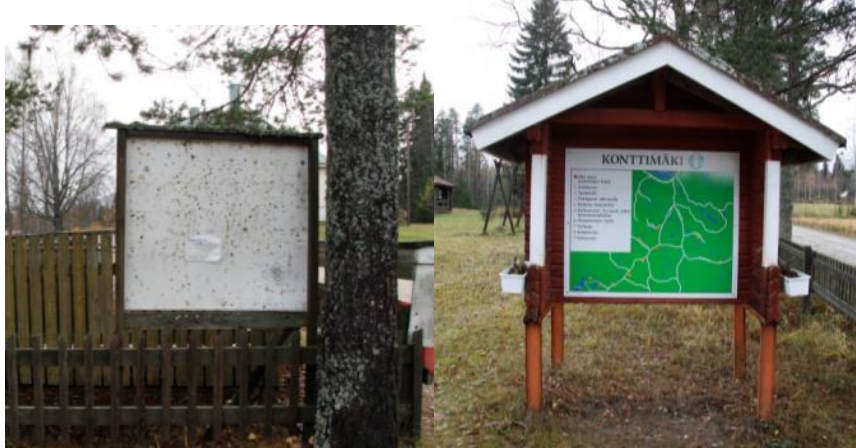
Konttimäen kylän entinen ilmoitustaulu oli huonokuntoinen ja sijaitsi huonossa paikassa, koska ilmoitustaulun ilmoituksia lukiessa tuli lukijan seisoa liikennöidyllä Konttimäentiellä. Entisen info-tilun kartta oli vanhentunut, joten vanha kartta poistettiin ja tilalle asennettiin suojattu ilmoitustaulu ja lisättiin valaistus.

Kuva 43 Vanha ilmoitustaulu oli huonokuntoinen ja info-aulun kartta vanhentunut

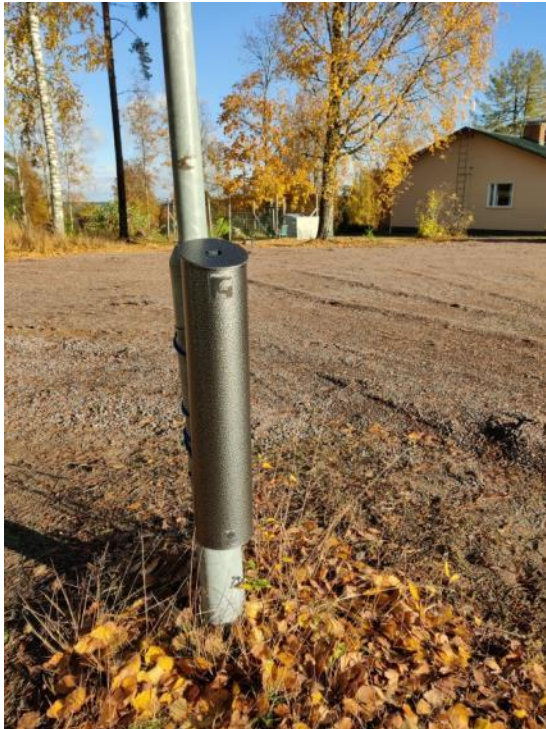
1.5.2022 voimaan tulleen tupakkalain muutoksen myötä Konttimäen kyläyhdistyksen hallitus päätti kiinnittää hankesuunnitelmassa mainitun tuhkaastian ilmoitustaulun sijaan kauemmas leikkipuiston alueesta parkkipaikan

ulkovalopylvääseen. Näin pyrittiin varmistamaan, että leikkipuistossa leikkivät lapset eivät altistu passiiviselle tupakoinnille.

Kuva 44 Tuhka-astia asennettiin tupakkalain muutoksen takia kauemmas leikkikentästä

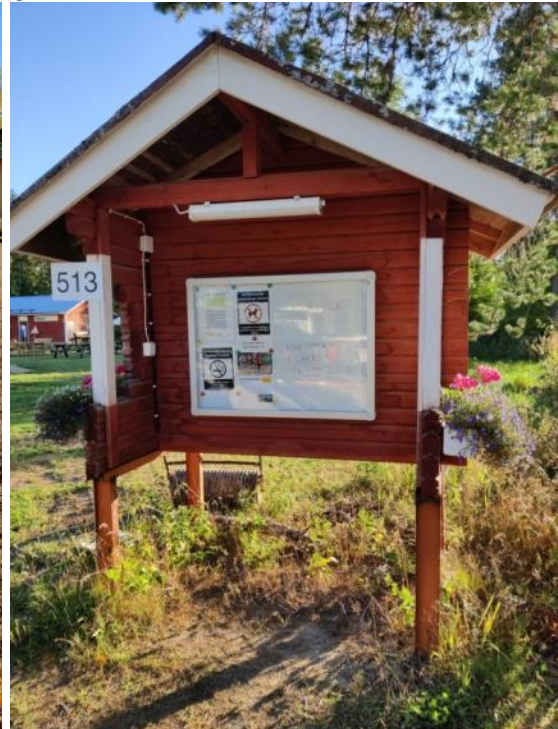
Kuva 45 Nyt infotaululla on suojalasin takana oleva ilmoitustaulu, valaistus ja talonnumero
