KONTTIMÄEN KYLÄYHDISTYS RY
PIHAHANKE 2021 – 2022
HANKERAPORTTI

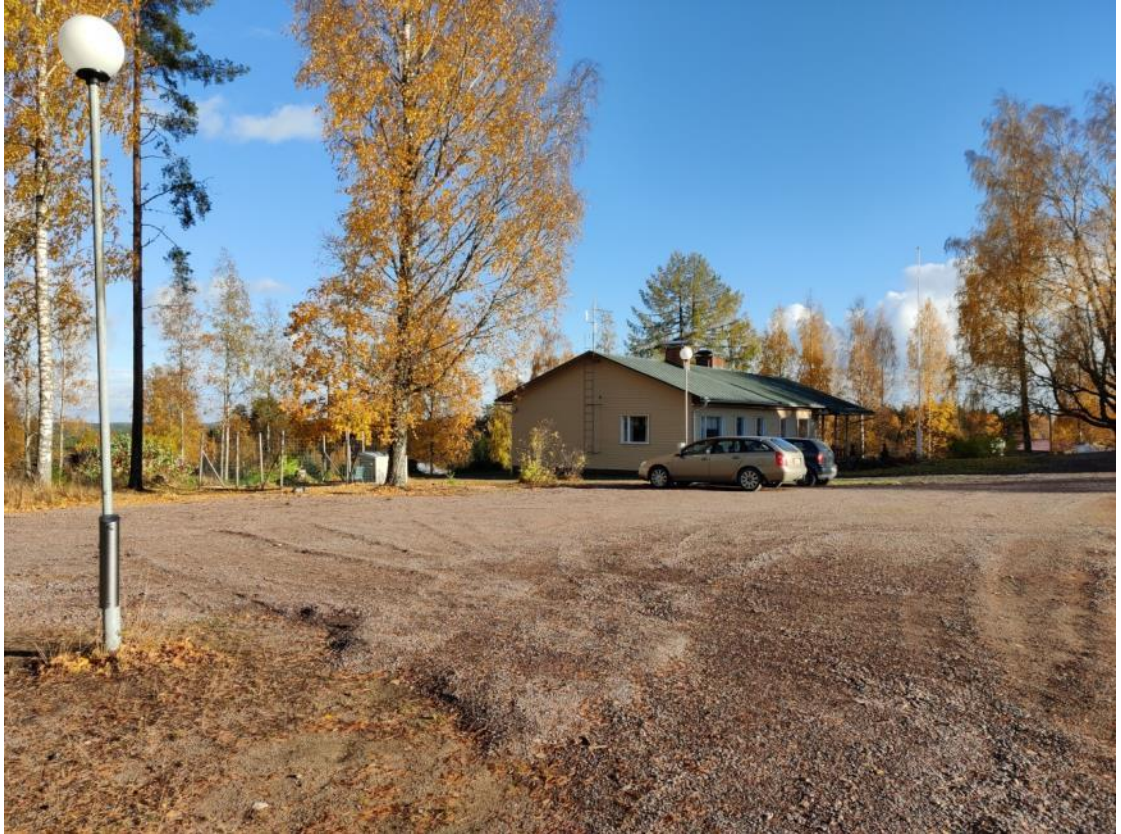
Kuva 47 Parkkialue on laajentunut ja saanut kunnollisen murskepinnan sekä valaistusta ja lämpötolpan

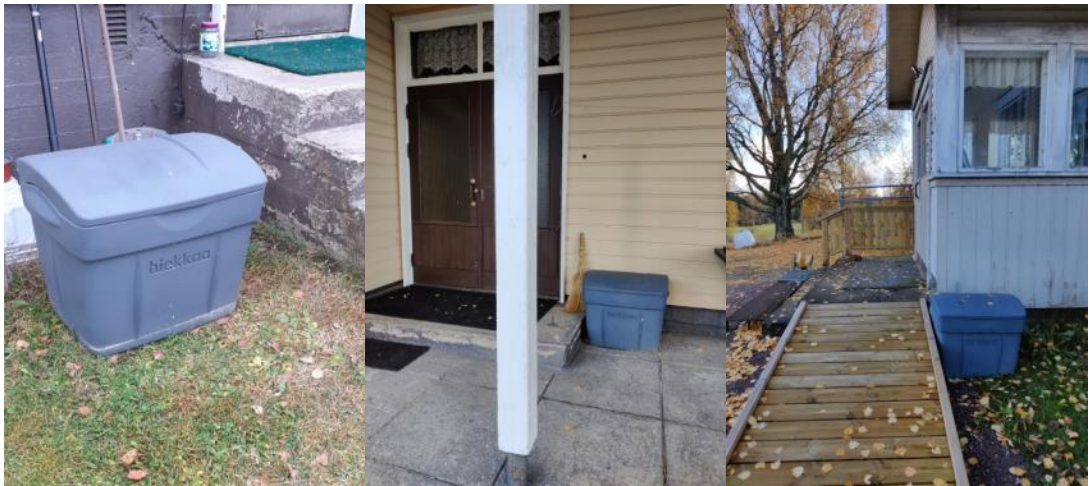
Liukkauden torjuntaan hankittiin 3 kpl hiekka-astioita. Kaksi astiaa sijoitettiin alakoulun ulko-ovien läheisyyteen ja yksi yläkoulun rappusten läheisyyteen niin, että hiekoitus toimii myös rakennuksista lähdeettäessä.

Kuva 48 Uudet hiekka-astiat sisäänkäyntien yhteydessä helpottavat talvikunnossapitoa

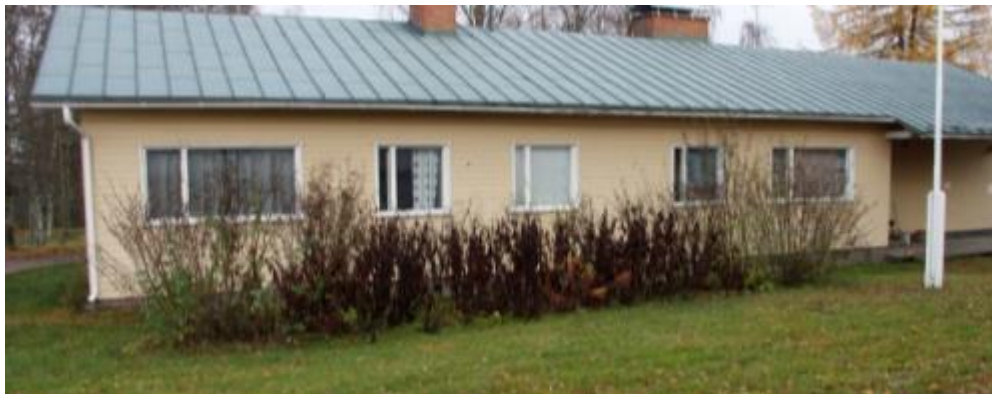
Kuva 50 Alakoulun edustan pensaat olivat huonokuntoiset

Alakoulun terassin edusta on kolkko, joten terassin eteen istutettiin ruusuja.

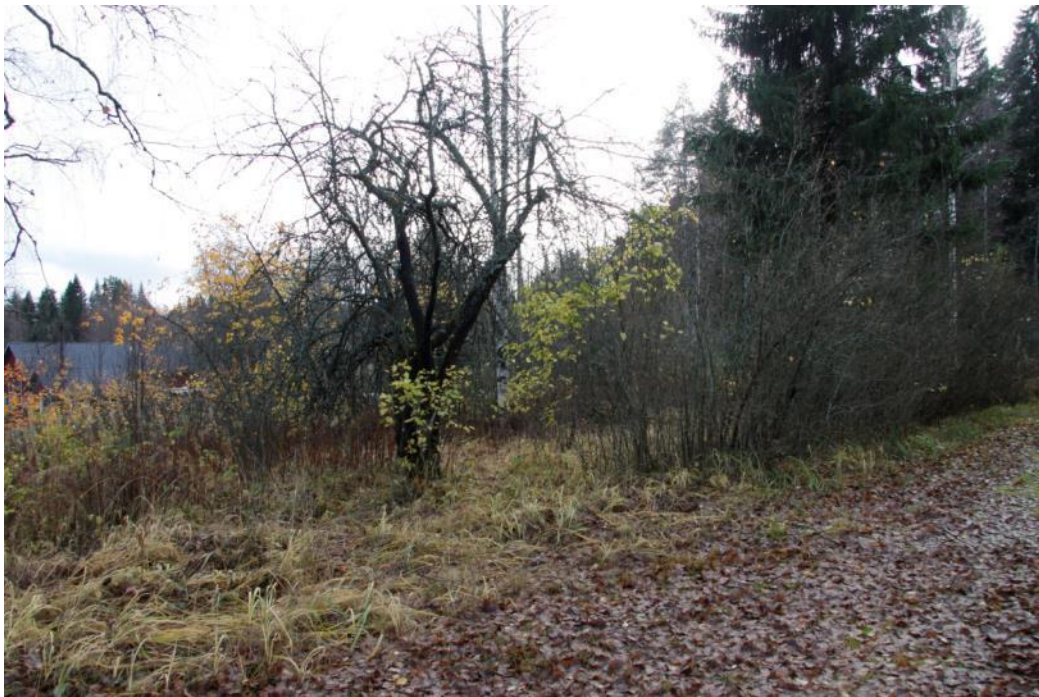
Kuva 52 Vanhat kirsikka- ja omenapuut olivat jääneet muun puuston varjoon

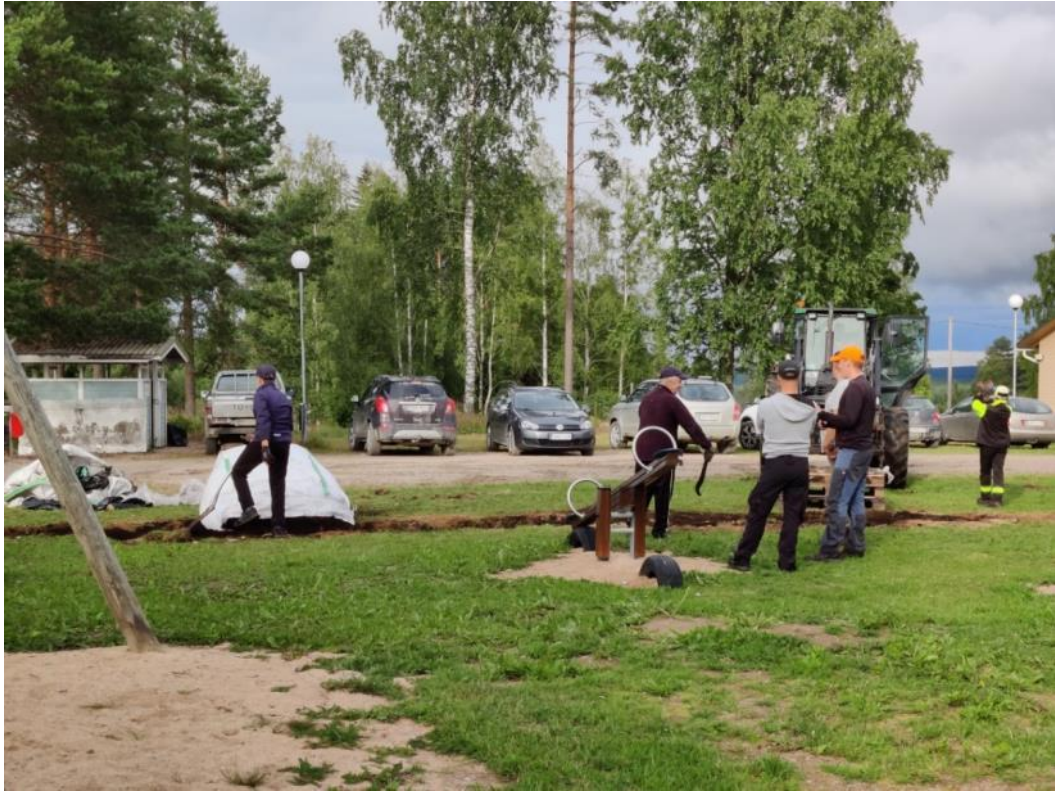
Kuva 53 Pensasaitaa varten parkkipaikan ja leikkikentän väliin vaihdettiin istutusmulta
